— ÖVERLÅTELSEBESIKTNING

## Utlåtande över ÖVERLÅTELSEBESIKTNING

Kristianstad Sönnarslöv 76:76  
Kladderbacksvägen 15, 29896 Östra Sönnarslöv

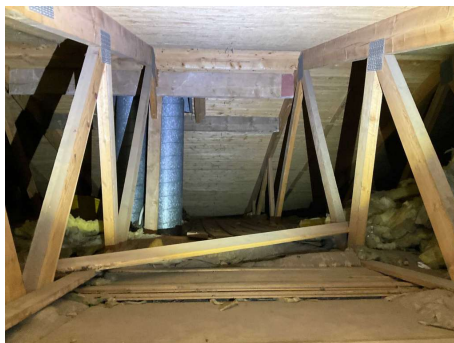
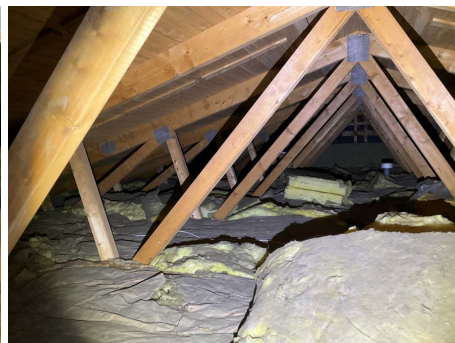
Vid stickprovsmässig fuktindikering av takkonstruktionen noterades ingen förhöjd fuktighet.

Missfärgning/ mikrobiell påväxt noteras på takkonstruktionen i mindre omfattning.

En vind är en känslig konstruktion sett ur fuktsynpunkt och är en känd riskkonstruktion. Då varm fuktig luft från bostaden under den kalla delen av året kommer upp till ett kallt vindsutrymme höjs den relativa fuktigheten och kondensering kan uppstå på underlagstaket med mikrobiella skador som följd.

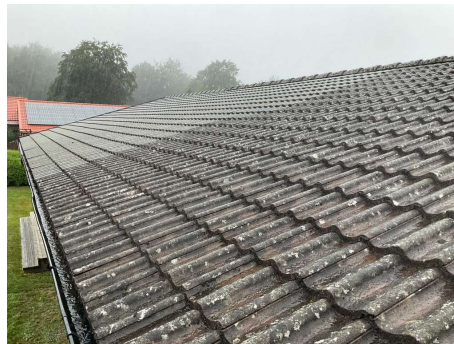
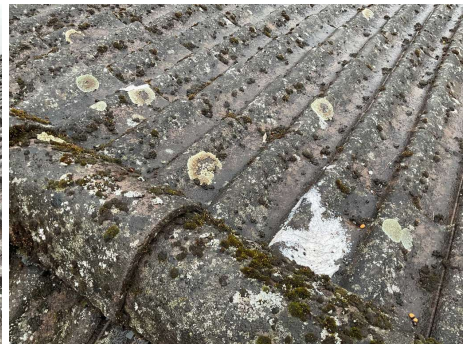
Taket är äldre och har passerat sin tekniska livslängd.

Provisoriskt tätade spruckna pannor noteras.

På grund av den passerade livslängden samt noterade brister kan inte täthet säkerställas och risk för skada på underliggande konstruktion finns. Äldre takgenomföringar och takanslutna plåtar utför en större risk för eventuella läckage.

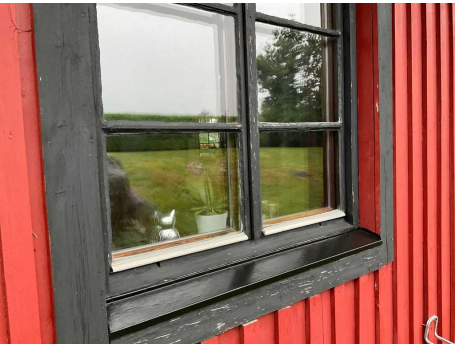
Fönsterna har generellt ett underhålls / målningsbehov.  
Rötskadade fönster förekommer.

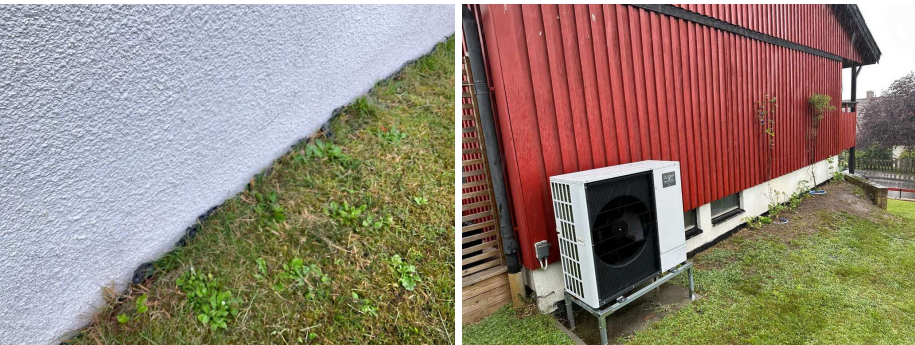
Bitvis saknas list i överkant av platonmatta och delvis är den ej  
erforderligt monterad.
