Odersberga 8:4  
Fjälkestadsvägen 725, 291 96 Kristianstad

Överlåtelsebesiktning av fast egendom enligt jordabalken för säljare

| Besiktningsnummer | HA230705-01 |

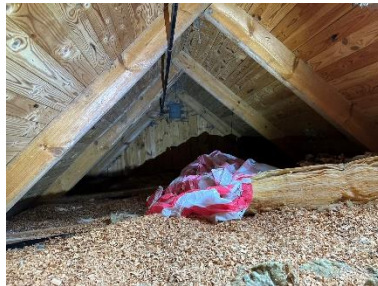
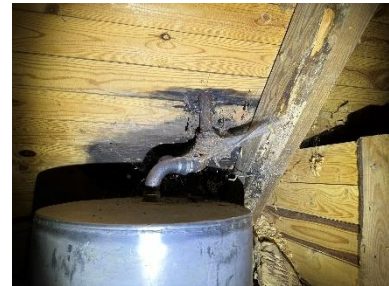
## Nockvind

Vindsluckan är ej lufttät.

Spår av läckage noteras kring där expansionskärlets passerar yttertaket.

Missfärgning / mikrobiell påväxt noteras i liten omfattning.

Aktivt getingbo förekommer på vinden.

Vid stickprovsmässig fuktindikering noteras ingen förhöjd fuktighet.

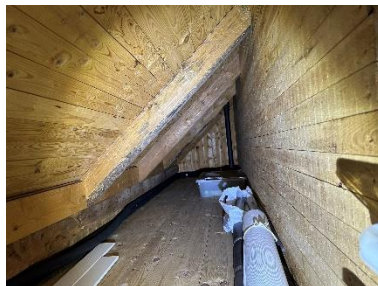
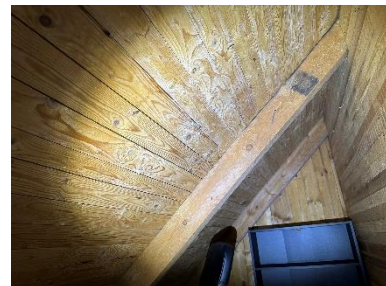
## Kattvindar

Missfärgning / mikrobiell påväxt noteras i liten omfattning.

Vid stickprovsmässig fuktindikering noteras ingen förhöjd fuktighet.

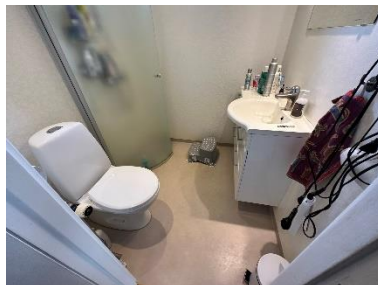
Wc / dusch

Rörgenomföring i golv till radiator och till tappvatten förekommer.

Fönster i duschzon innebär risk för fuktskada i bakomvarande konstruktioner vid oaksamhet.

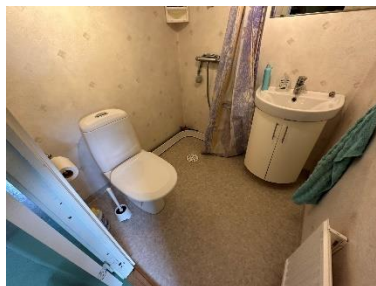
## Wc / dusch

Rör genomföring i väggen i duschzonen är ej tät.

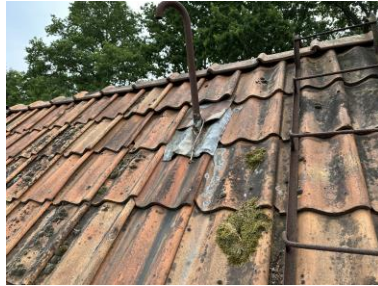
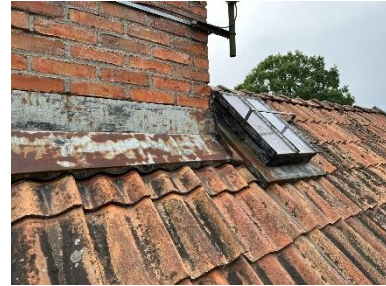
## Tak

Taket är äldre och hart passerat sin tekniska livslängd.

Plåtdetaljer kring genomföringar noteras rostangripna.

Mossa och påväxt noteras på takbeläggningen.

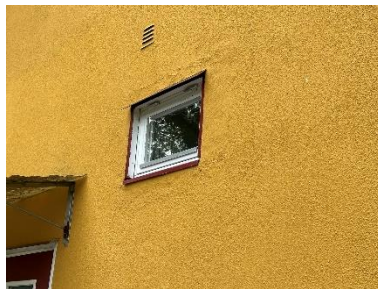
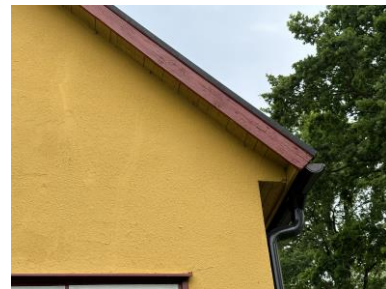
## Fasader

Lagningar med skillnader i struktur förekommer.

Utvändiga trädetaljer har ett underhålls / målningsbehov.

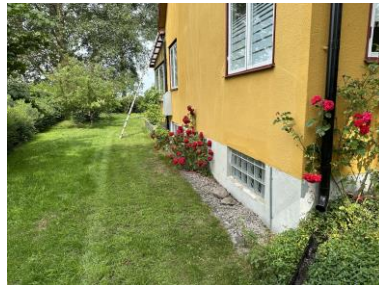
Markförhållanden

Växtlighet förekommer nära/mot huset. Med växter, klängväxter och träd nära eller mot huskroppen riskerar man att få en ökad fuktbelastning mot väggarna/ sockel/ grundläggning.

Vi rekommenderar att utrymmet närmst huset hålls rent från växtlighet.
