— ÖVERLÅTELSEBESIKTNING

## Utlåtande över ÖVERLÅTELSEBESIKTNING

Kristianstad Jörgen Hansson 17  
Järnåldersvägen 22, 29165 Kristianstad

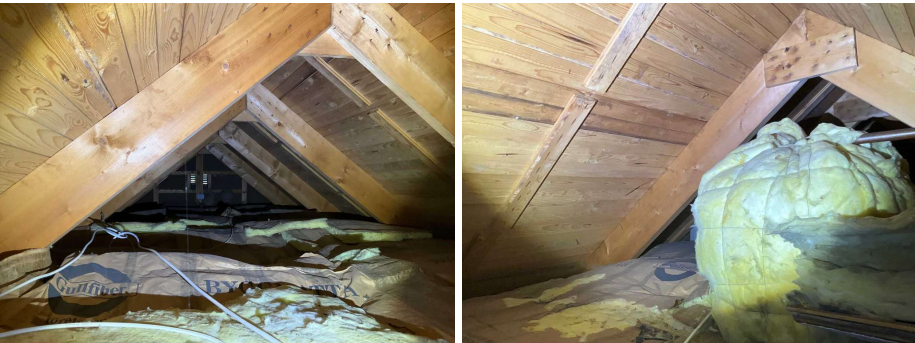
Nockvind:

Utrymmet har besiktigats i begränsad omfattning från luckan.

Missfärgning/ mikrobiell påväxt noteras på takkonstruktionen i mycket liten omfattning.

Vid stickprovsmässig fuktindikering av takkonstruktionen noterades ingen förhöjd fuktighet.

Vindsluckan är otät och oisolerad.

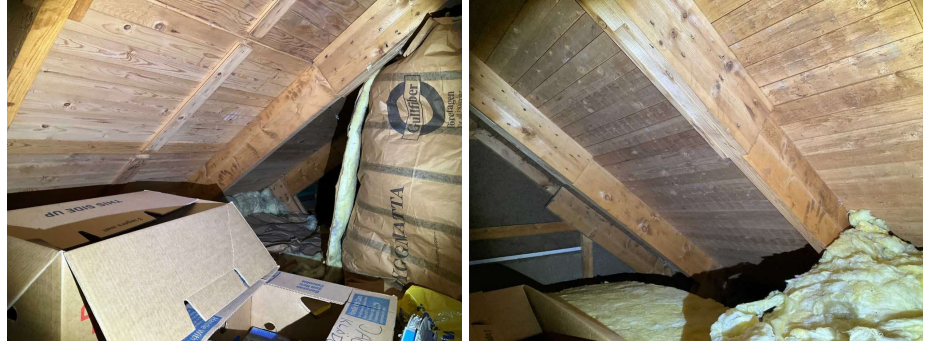
Kattvind:

Vid stickprovsmässig fuktindikering av takkonstruktionen noterades ingen förhöjd fuktighet.

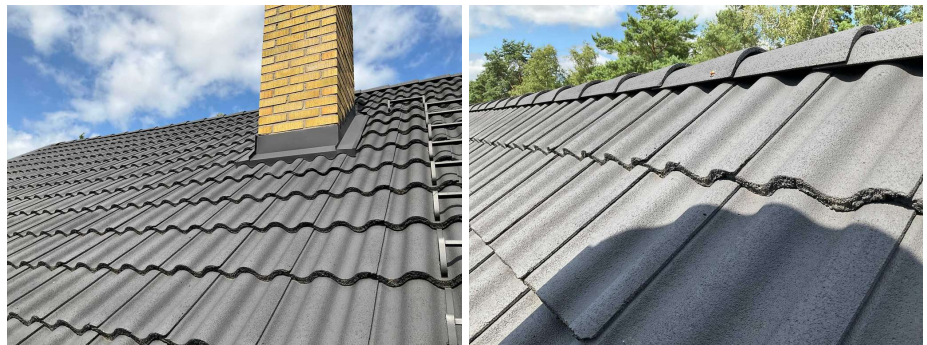
UTVÄNDIGT:**Tak:**

Taket är äldre och har passerat sin tekniska livslängd.

Nocktätning saknas.

På grund av den passerade livslängden samt noterade brister kan inte täthet säkerställas och risk för skada på underliggande konstruktion finns. Äldre takgenomföringar, takfönster och takanslutna plåtar utför en större risk för eventuella läckage.

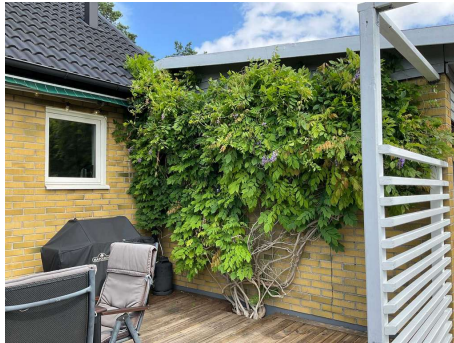
**Fasad och trädetaljer:**

Underslagen på långsidorna har ett underhålls/ målningsbehov.

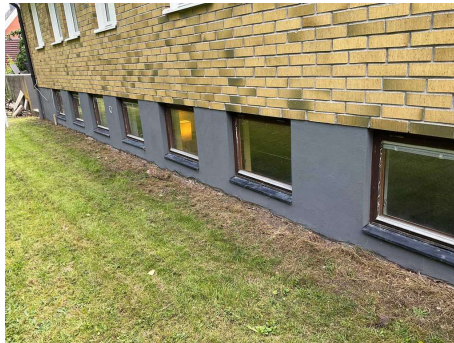
**Fönster:**

De äldre fönstren som ej är utbytta har ett underhålls/ målningsbehov.

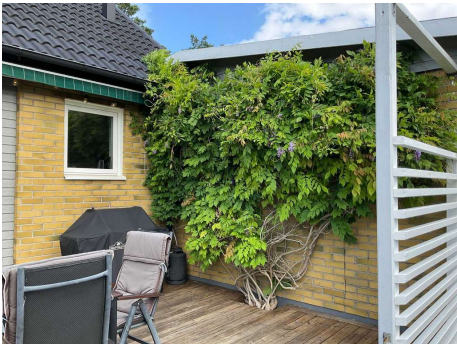
| Mark: | <p>Rabatter/ växtlighet förekommer intill huset. Med växtlighet nära eller mot huskroppen riskerar man att få en ökad fuktbelastning mot husets konstruktioner.</p> |
