## Utlåtande över ÖVERLÅTELSEBESIKTNING

Kristianstad Köpinge 21:24  
Pyttelundsvägen 6, 29177 Gärds Köpinge

## ÖVERLÅTELSEBESIKTNING FÖR SÄLJARE

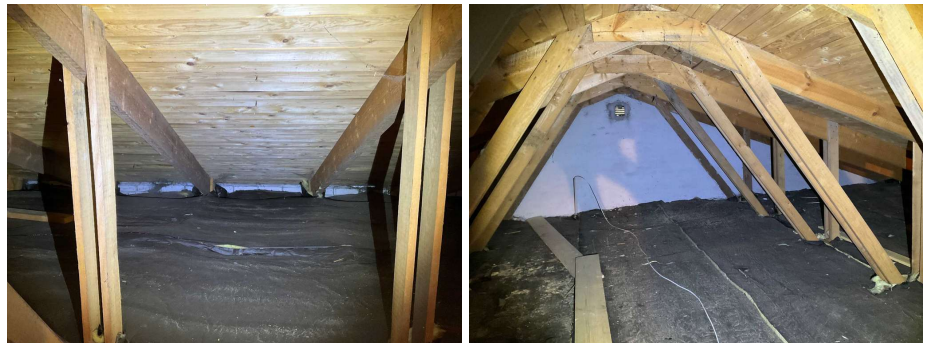
#### Nockvind:

En vind är en känslig konstruktion sett ur fuktsynpunkt och är en känd riskkonstruktion.

Vid stickprovsmässig fuktindikering av takkonstruktionen noterades ingen förhöjd fuktighet.

Vindsluckan är otät.

Avloppsventilationen avslutas i vindsutrymmet med en vacuumventil. Denna bör hållas under uppsikt.

En vind är en känslig konstruktion sett ur fuktsynpunkt och är en känd riskkonstruktion. Då varm fuktig luft från bostaden under den kalla delen av året kommer upp till ett kallt vindsutrymme höjs den relativa fuktigheten och kondensering kan uppstå på underlagstaket med mikrobiella skador som följd.

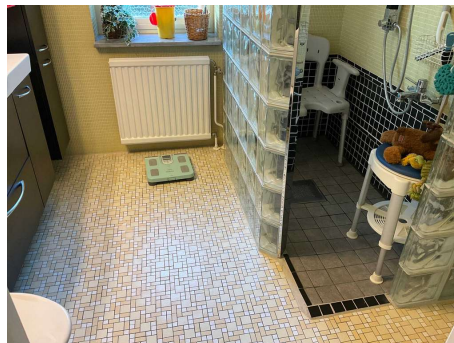
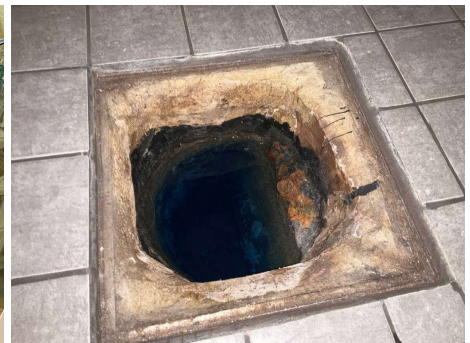
Wc/dusch:

Utrymmet har ett äldre ytskikt / tätskikt som har passerat sin tekniska livslängd då delrenoveringen enbart omfattade duschutrymmet som utfördes 2011 dessutom är den äldre golvbrunnen av gjutjärn ej utbytt.

In mot duschutrymmet är det en högre kant vilket försvårar vatten från övrig yta att rinna mot golvbrunnen.

Rör genomföringar i golv. Rör ska ej bryta golvets tätskikt utan istället komma ut genom väggen.

Då den tekniska livslängden har passerat samt brister noterats finns en risk att fukt kan tränga in i angränsande konstruktioner och orsaka skador.

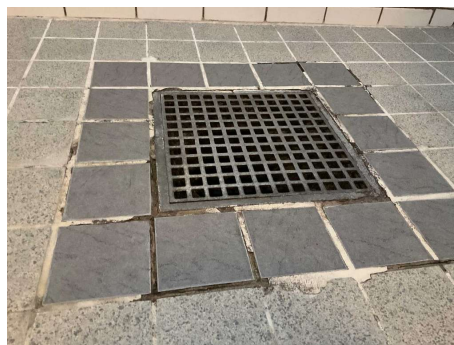
Duschrum:

Utrymmet har ett äldre ytskikt och är ej försedd med tätskikt.

Klinkerplattorna närmst golvbrunnen har släppt från undergolvet.

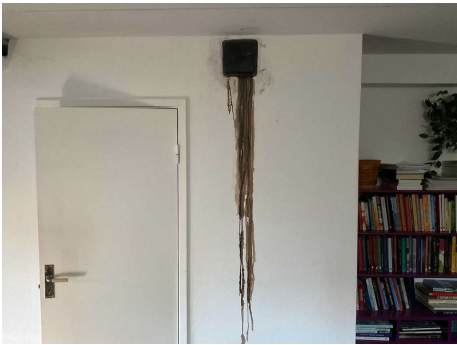
| Genomgångsrum / gym: | <p>Tjära har runnit via skorstenen ut genom rensluckan. Enligt fastighetsägaren ska han ombesörja att sotning och uppstädning av tjära på vägg sker. Detta noterades även i pannrummet.</p> |

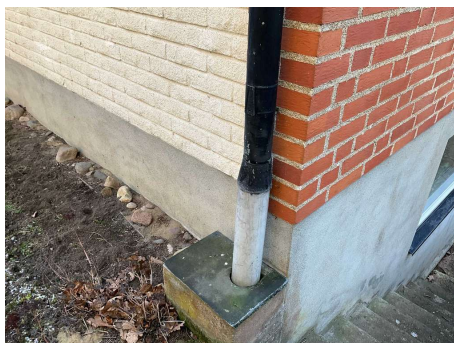
**Hängrännor & stuprör:**

Hängrännor och stuprör är äldre och har passerat sin tekniska livslängd.

Stuprören är ej försedda med lövsilar.

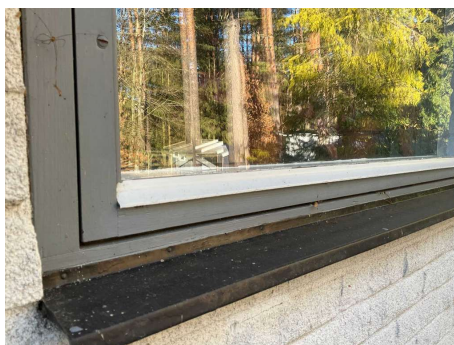
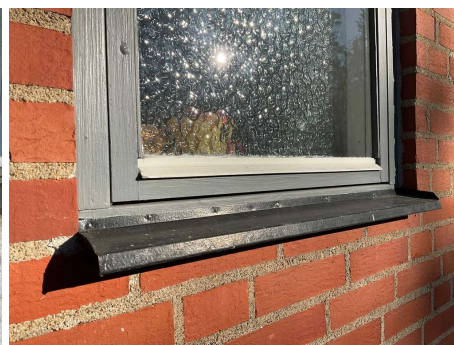
**Fönster:**

Den yttre glasrutan i källarfönstret mot tvättstugan noteras vara sprucken.

Fönsterna är sedan original. Dock väl omhändertagna. Ett underhålls / målningsbehov finns löpande.

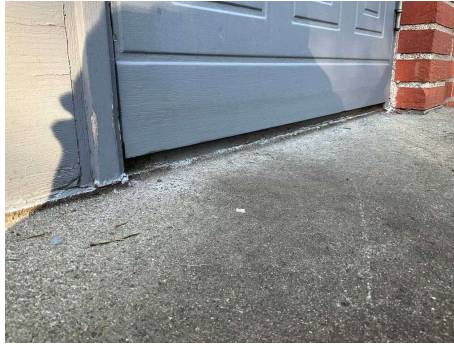
**Dörrar:**

Entrédörren har et underhålls / målningsbehov och är ej försedd med tröskelbleck.

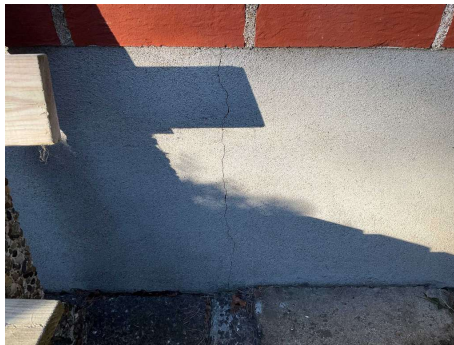
**Grundmur/hussockel:**

Mindre sprickor förekommer på grundmurarna.

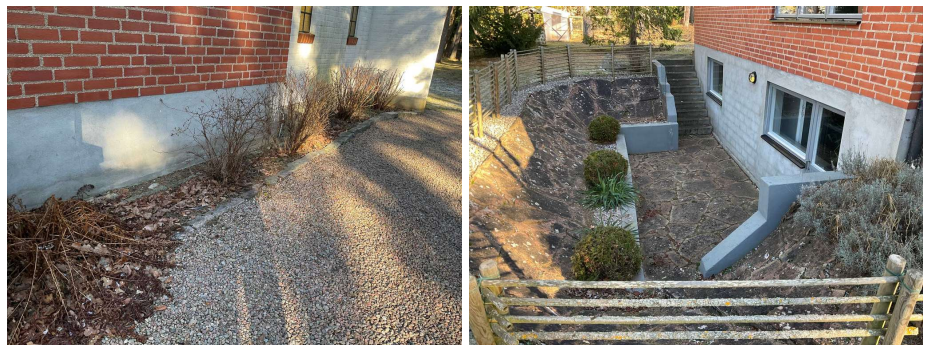
UTVÄNDIGT:**Mark:**

Rabatter/ växtlighet förekommer intill huset. Med växtlighet nära eller mot huskroppen riskerar man att få en ökad fuktbelastning mot husets konstruktioner.

Vid ena gaveln är marken nedsänkt och avvattningsbrunn saknas. Risk för vatteninträngning vid skyfall.

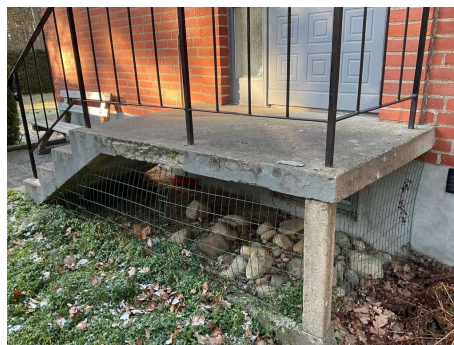
## Entrétrappa:

Skador och skavanker förekommer på entrétrappan.

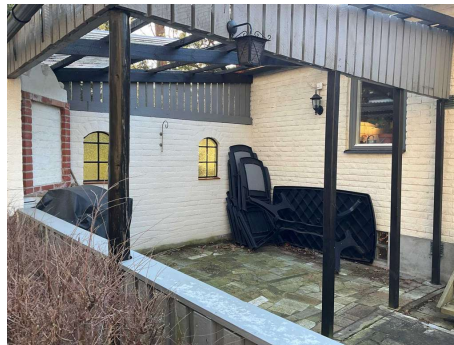
Uterum / skärmtak på  
baksida:

Taket är till största delen demonterat.

Konstruktionen är av enklare karaktär. Därav kan fel och brister  
förekomma som inte är upptagna i protokollet.

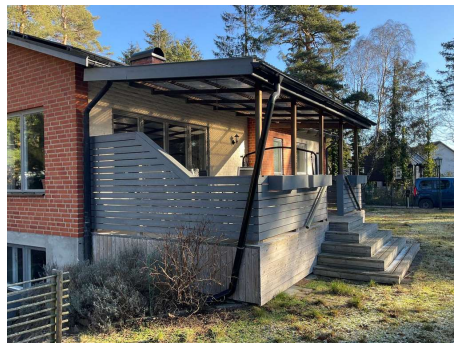
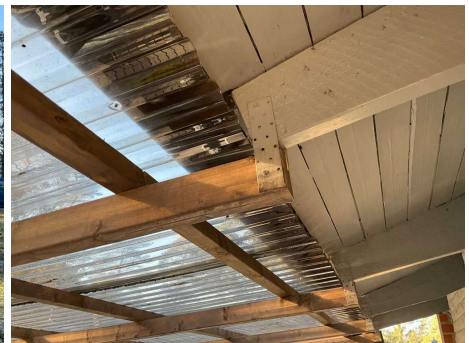
Uterum / skärmtak på  
framsidan:

Skrämtaket är underdimensionerat.
