— ÖVERLÅTELSEBESIKTNING

## Utlåtande över ÖVERLÅTELSEBESIKTNING

Kristianstad Fjälkinge 140:2  
Riddaregatan 17, 29167 Fjälkinge

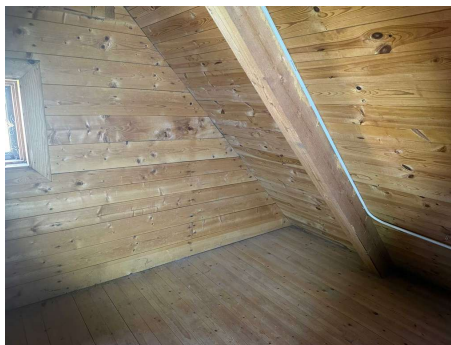
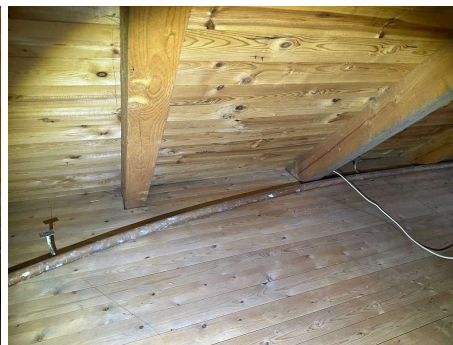
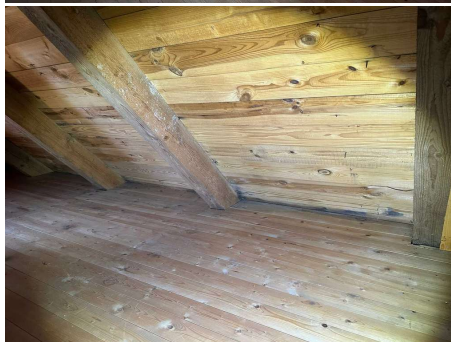
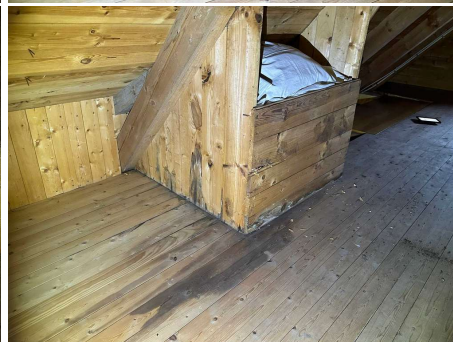
**Nockvind:**

Spår av äldre läckage noteras kring expansionskärlet. Vid fuktindikering noterades ingen förhöjd fuktighet här.

Vid stickprovsmässig fuktindikering av takkonstruktionen noterades ingen förhöjd fuktighet.

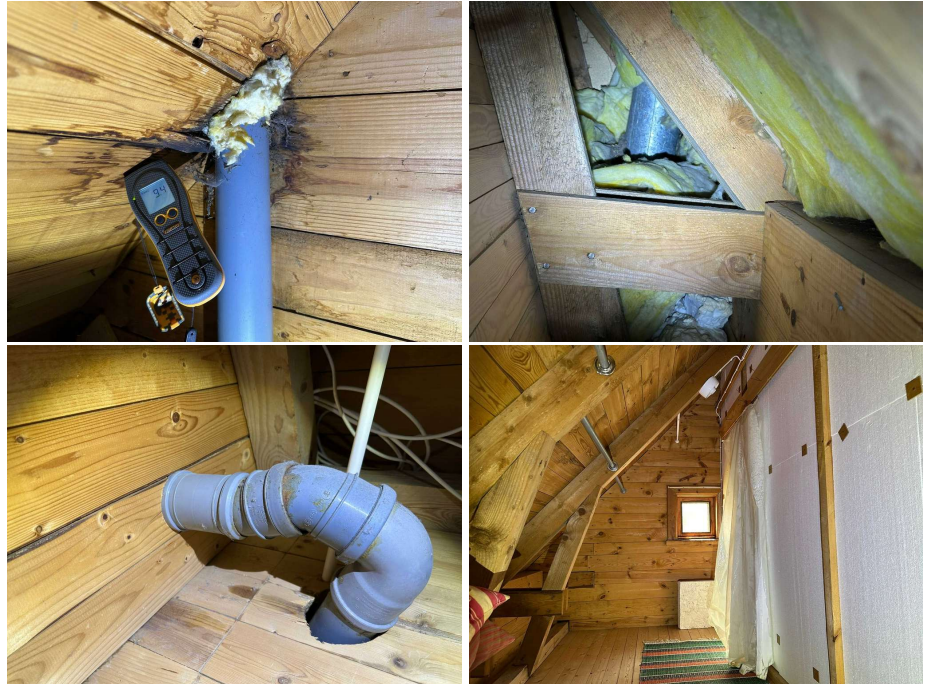
## Kattvind:

Imkanalen är ej brandskyddsisolerad.

Spår av äldre läckage noteras. Vid fuktindikering av dessa punkterna noterades ingen förhöjd fuktighet.

Avloppsventilationen har ett bakfall på en kortare sträcka. Även här noteras ett mindre läckage.

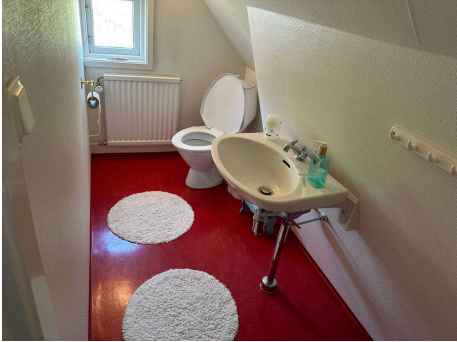
| Wc: | <p>Utrymmet har ett äldre ytskikt / tätskikt som har passerat sin tekniska livslängd.</p> <p>Plastmattan viker ej upp kring avloppsröret under tvättstället.</p> <p>Se riskanalys.</p> |

Då den tekniska livslängden har passerat samt brister noterats finns en risk att fukt kan tränga in i angränsande konstruktioner och orsaka skador.

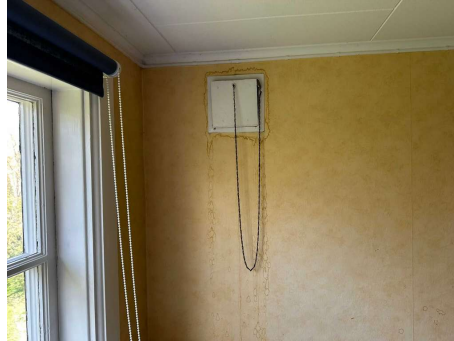
## Sovrum 2:

På väggen kring tilluftsventilen noteras missfärgning från läckage. detta noterades vara torrt vid besiktningsstillfället.

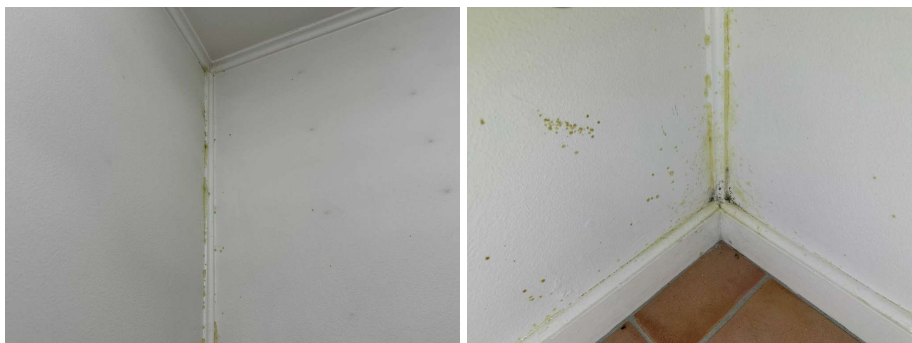
Huvudentré/  
trapphall:

På väggen i klädkammaren noteras en mikrobiell påväxt.

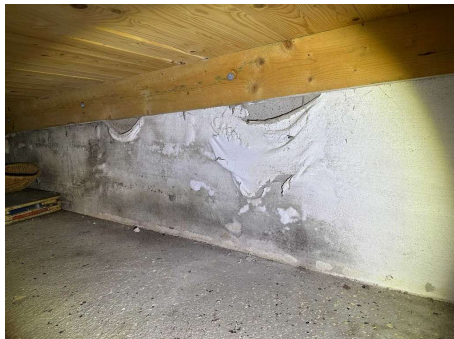
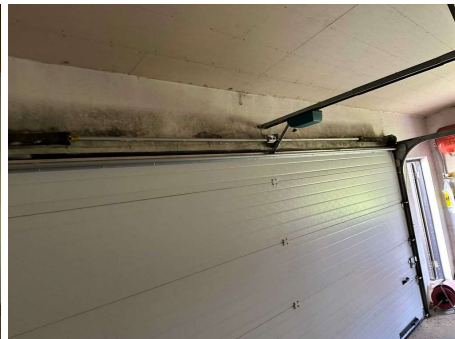
## Garage:

Puts, färgsläpp samt mikrobiell påväxt noteras på väggarna i utrymmet.

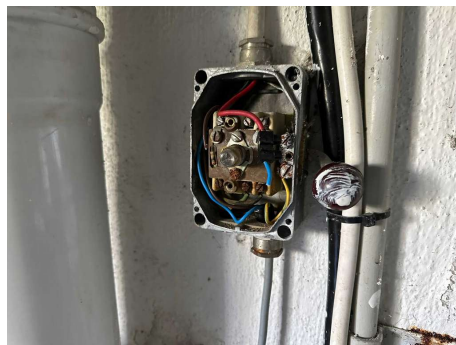
## Tvättstuga:

Ledningen vid vattenmätaren är bristfälligt uppfäst.

En äldre elbrytare finns på väggen som ej är isolerad och som även är spänningssatt.

En huv till porslinssäkringarna saknas i en position.

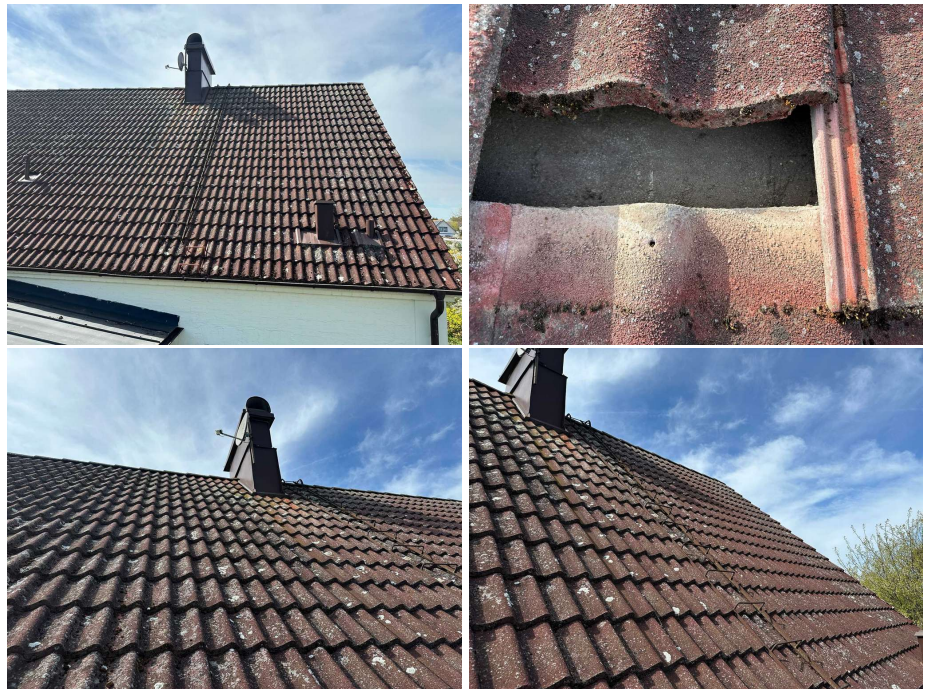
Huvudbyggnad:

Taket är äldre och har passerat sin tekniska livslängd.

Taket har besiktigats i begränsad omfattning från taket på tillbyggnaden.

Påväxt förekommer på takbeläggningen.

På grund av den passerade livslängden samt noterade brister kan inte täthet säkerställas och risk för skada på underliggande konstruktion finns. Äldre takgenomföringar och takanslutna plåtar utför en större risk för eventuella läckage.

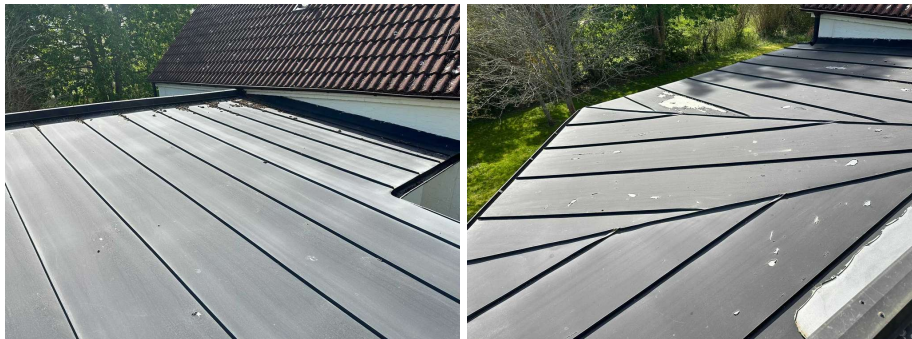
**Tillbyggnad:**

Färgen har flagnat av på vissa delar, detta förekommer även punktvis.

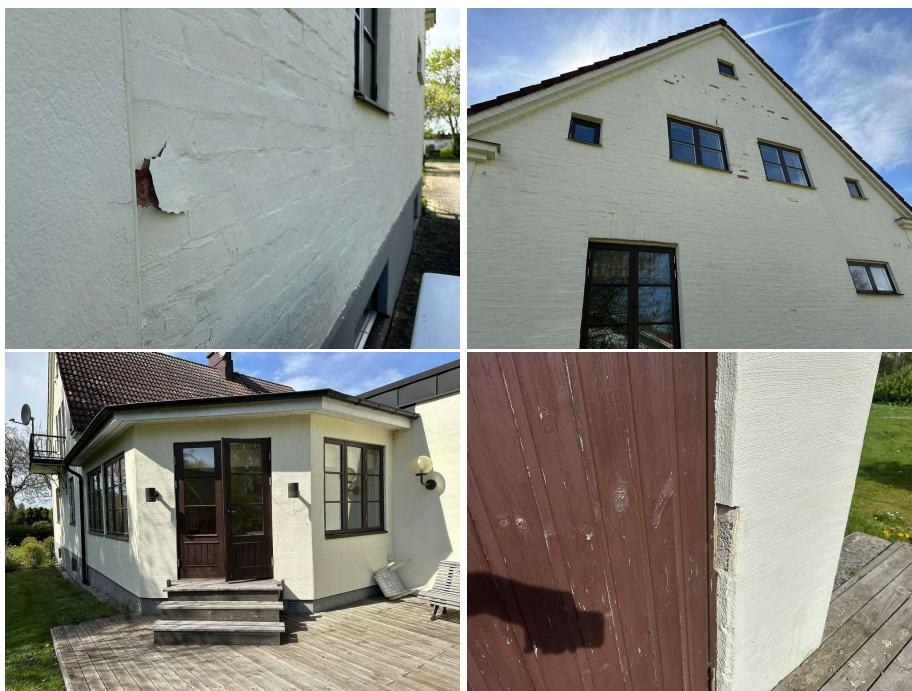
### **Fasad och trädetaljer:**

Fasaden på den ursprungliga byggnaden har ett generellt underhållsbehov. Färgen flagnar av på stora delar.

Vid dörrsmygen vid dörren från garaget mot baksidan noteras putssläpp.

Fasaden på tillbyggnaden är utförd utan luftspalt. Hur uppbyggnaden ser ut är dock oviss. Se riskanalys.

Ytterväggskonstruktionen är utförd utan luftspalt. Risken består i att om fukt tar sig in i väggkonstruktionen har den svårt att torka ut, vilket kan orsaka fukt-, mögel- och rötskador. Vid infästningar och genomföringar i fasad samt kring fönster och dörrar är risken större för att fukt kan ta sig in i konstruktionen.

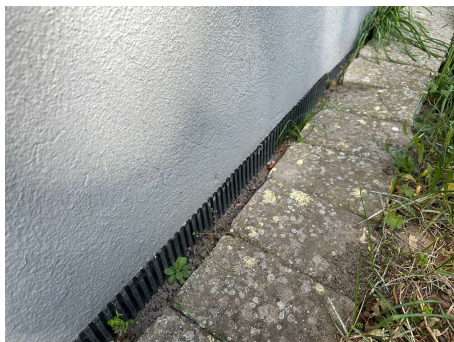
**Mark:**

Rabatter/ växtlighet förekommer intill huset. Med växtlighet nära eller mot huskroppen riskerar man att få en ökad fuktbelastning mot husets konstruktioner.

På vissa delar noteras en matta liknande platonmatta mot källarmuren. Hur den är utförd och i vilken omfattning är oviss. Dock saknar den en list i ovankant som förhindrar att smuts ska ta sig ner bakom mattan.

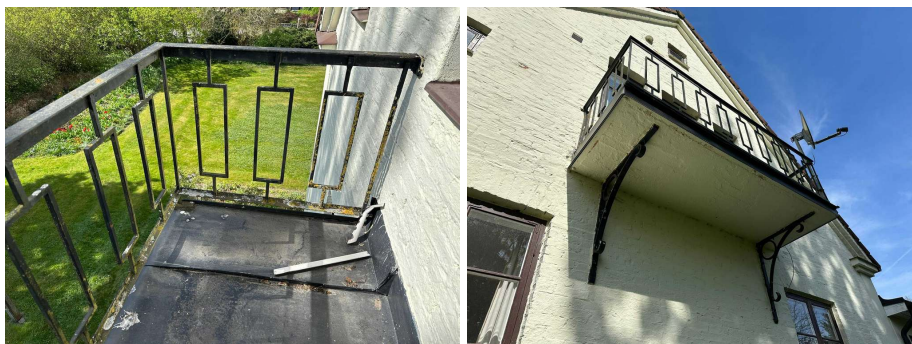
**Anslutande konstruktioner:****Balkong:**

Balkongen har ett generellt underhållsbehov. Räcket följer inte dagens rekommendationer gällande utförande och där med inte rekommendationerna gällande barnsäkerhet.

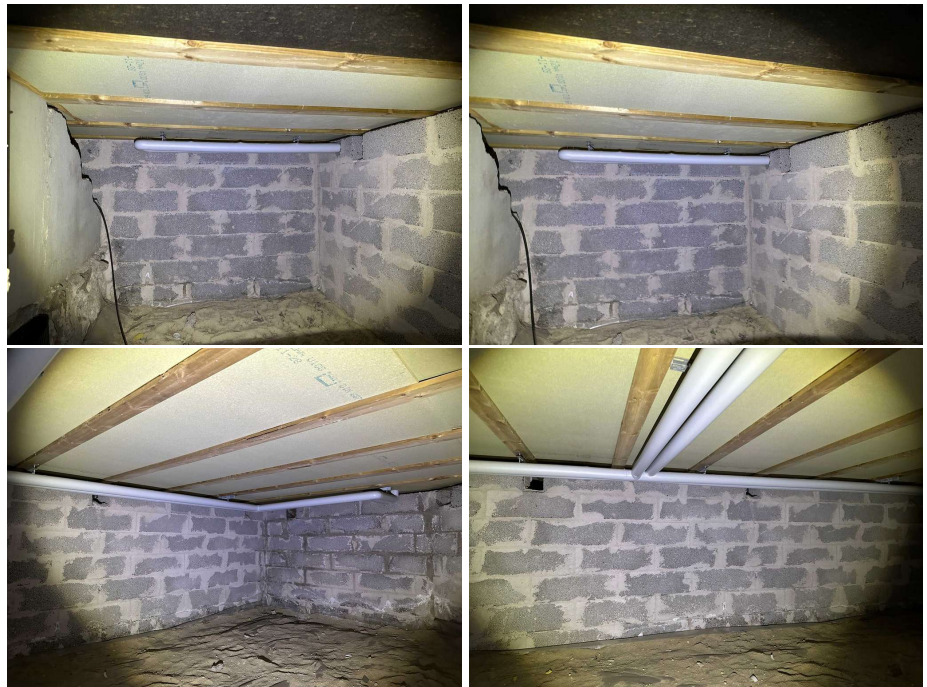
### Krypgrund:

En krypgrund är en känslig konstruktion sett ur fuktsynpunkt och är en känd riskkonstruktion.

Syllar och blindbottenbrädor är utfört med tryckimpregnerat virke.

Vid stickprovsmässig fuktindikering av blindbotten noterades ingen förhöjd fuktighet.

Fuktgenomslag noteras på grundmurarna.

En krypgrund är en känslig konstruktion sett ur fuktsynpunkt, bland annat beroende på årstidsvariationer i temperatur/ luftfuktighet och fuktbelastning från marken. Fuktbelastningen i en krypgrund är som störst sommartid då varm luft tar sig in via sockelventilerna och kyls ned var på den då avger fukt (kondens). Hög fuktbelastning kan leda till fukt-, mögel- och rötskador.

Virke som är tryckimpregnerat/ träskyddsbehandlat kan påverka byggnaden och inomhusmiljön negativt.
