## Utlåtande över ÖVERLÅTELSEBESIKTNING

Kristianstad Fjälkinge 204:5  
Monopolvägen 17, 291 67 Fjälkinge

Namn: Fredrik Nilsson  
Uppdragsnummer: 22013832-2025-037

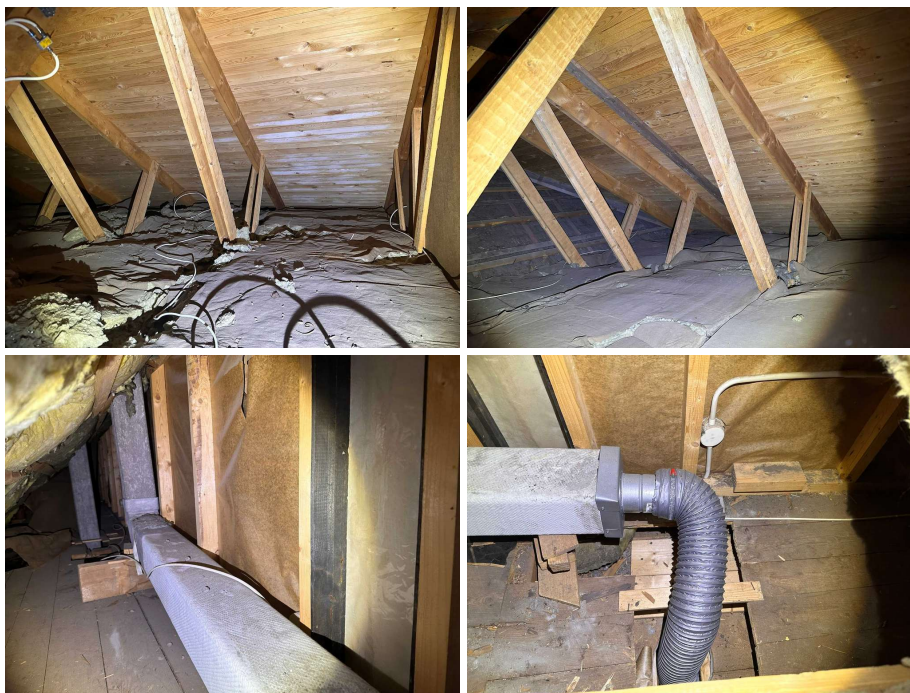
Nockvinden leder in mot det ursprungliga husets ena kattvind. Kattvinden har besiktigats i begränsad omfattning på grund av att den var trång. I kattvinden noterades frånluftskanalen från köksfläkten ej vara isolerad. Den ska vara brandskyddsisolerad.

Missfärgning/ mikrobiell påväxt noteras på takkonstruktionen.

Vid stickprovsmässig fuktindikering av takkonstruktionen noterades ingen förhöjd fuktighet.

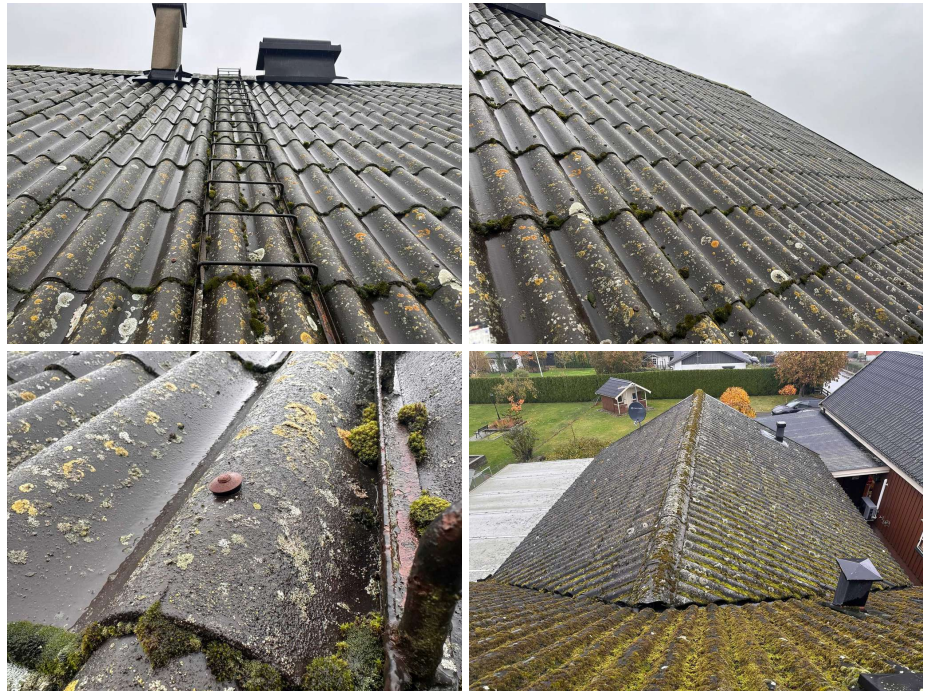
Taket har besiktigats i begränsad omfattning från takstegen.

Taket är äldre och har passerat sin tekniska livslängd.

Rostangrep noteras på takets infästning.

Påväxt och mossa förekommer på takbeläggningen.

På grund av den passerade livslängden samt noterade brister kan inte täthet säkerställas och risk för skada på underliggande konstruktion finns. Äldre takgenomföringar och takanslutna plåtar utför en större risk för eventuella läckage.

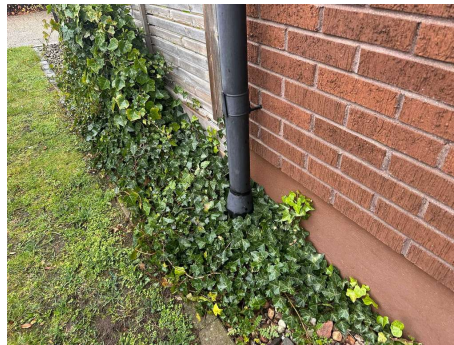
Hängrännor och stuprör är äldre och har passerat sin tekniska livslängd.

Stuprören är ej försedda med lövsilar.

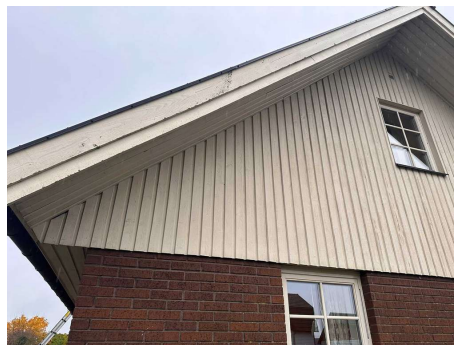
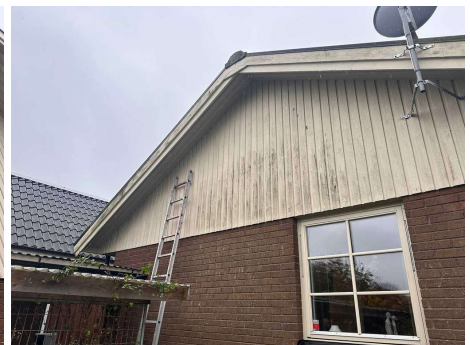
Träpanel och utvändiga trädetaljer har ett generellt underhålls / målningsbehov.

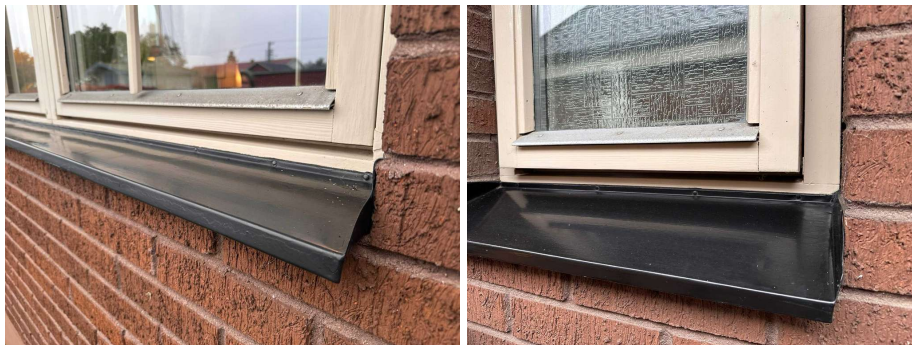
Färgen på fönstren är avmattad och mindre skavanker förekommer. Underhållsbehov finns.

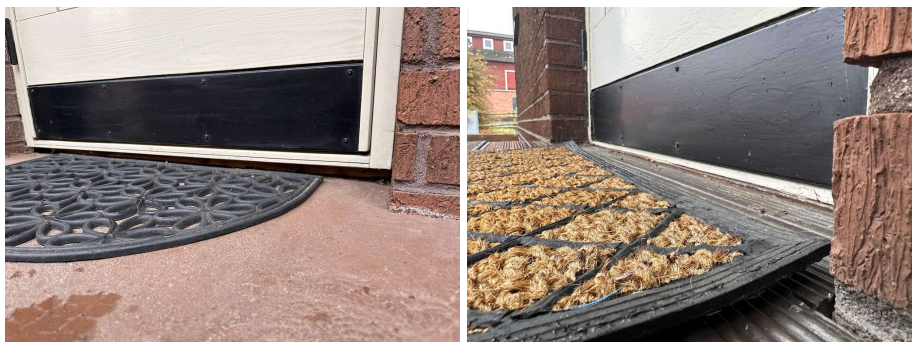
Dörrarna har ett visst underhållsbehov i mindre omfattning. Dom saknar tröskelbleck.

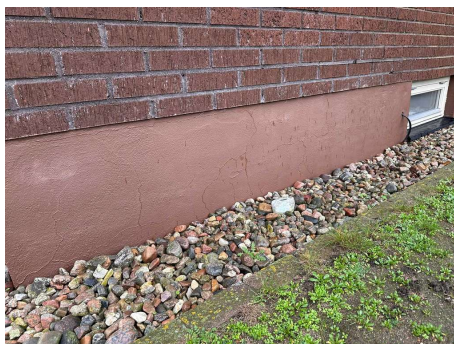
Mindre sprickor och skavanker förekommer på grundmurarna. Färgen har delvis mattats av.

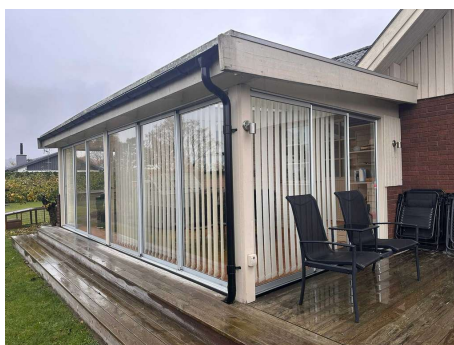
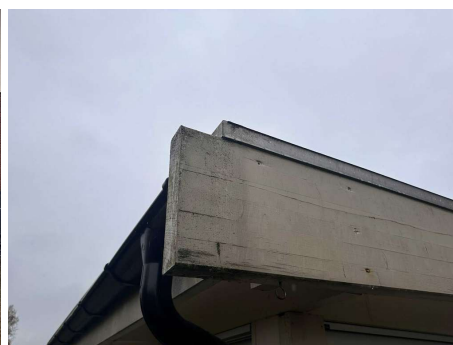
Utvändigt finns underhållsbehov. Vis vindskivan noteras att plåten ej löper fram till dess slut. Här noteras att träet är fuktpåverkat.

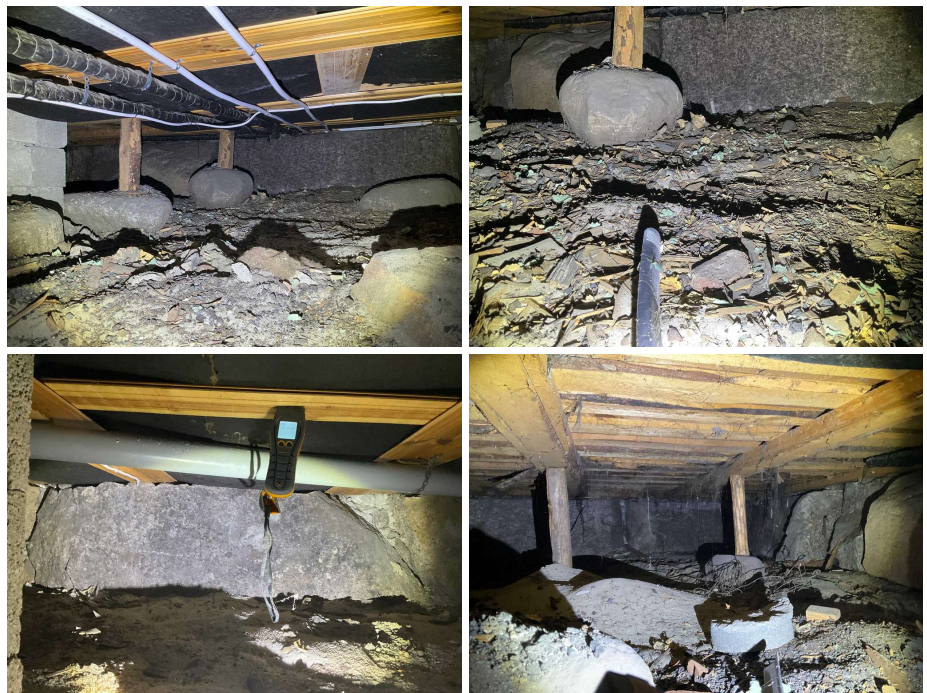
Vid stickprovsmässig fuktindikering av blindbotten noterades ingen förhöjd fuktighet.

Organiskt material förekommer mot mark i utrymmet.

En torpargrund är en känslig konstruktion sett ur fuktsynpunkt, bland annat beroende på årstidsvariationer i temperatur/ luftfuktighet och fuktbelastning från marken. En torpargrund anses som en känd riskkonstruktion men är dock vanligt förekommande med hänsyn till byggår. Hög fuktbelastning kan leda till fukt-, mögel- och rötskador.
