## Utlåtande över ÖVERLÅTELSEBESIKTNING

Kristianstad Fjälkinge 205:5  
Monopolvägen 10, 291 67 Fjälkinge

Omfattning: Okulär besiktning av huvudbyggnad.  
Besiktningsdag: 2025-12-29 kl 9:00  
Närvarande: Stefan Hansson  
Maria Sandberg, Rum Mäklarbyrå  
Therese Hansson

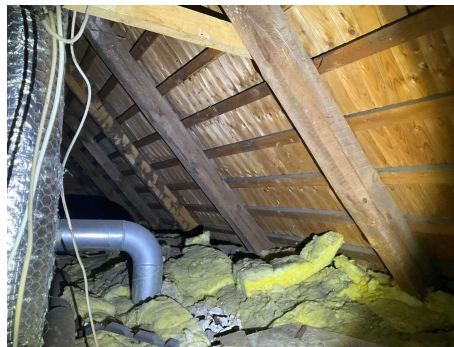
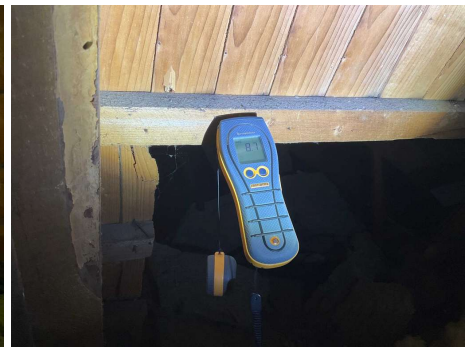
Nockvind över  
ursprunglig:

Vinden saknar landgång och har besiktigats i begränsad omfattning från luckan.

Frånluftsventilation är ej kondensisolerad.

Vid stickprovsmässig fuktindikering av takkonstruktionen noterades ingen förhöjd fuktighet.

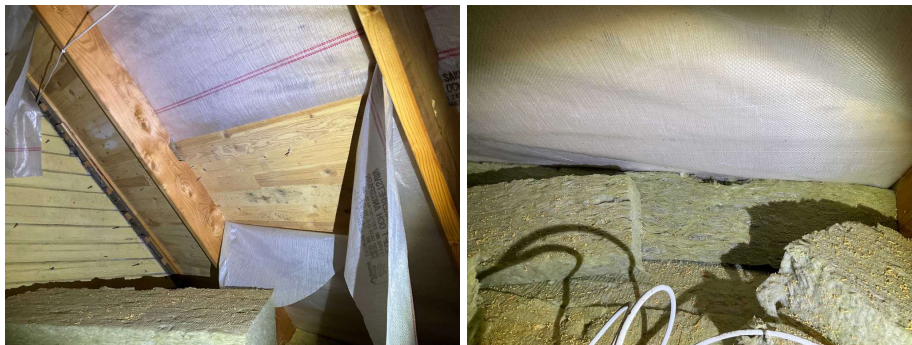
Nockvind över  
tillbyggnad:

Vid kontroll av isolering som är monterad dikt an plast mot  
råsponten noteras att luftspalt saknas och isoleringen närmst  
plasten är blöt. Se fortsatt teknisk utredning.

Missfärgning/ mikrobiell påväxt noteras på takkonstruktionen.

Vi rekommenderar att utföra en fördjupad undersökning av takkonstruktionen gällande fuktproblematiken som uppstått efter nuvarande byggfel och åtgärda.

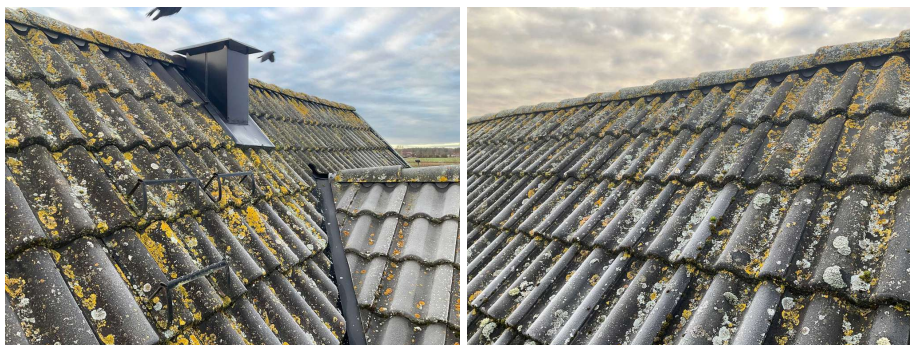
UTVÄNDIGT:**Tak:**

Taket har besiktigats i begränsad omfattning från takstegen.

Påväxt och mossor förekommer på takbeläggningen.

Glidskydd för stege saknas.

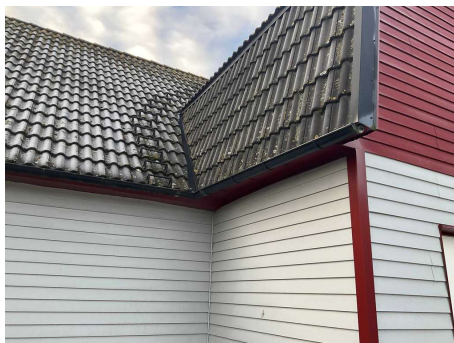
**Avvattning:**

Hängrännan ovan trädäcket har bakfall och läcker från gaveln.

Bakfall förekommer på hängrännan.

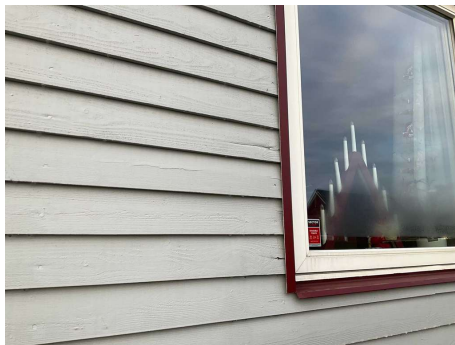
**Fasad och trädetaljer:**

Skavanker förekommer på fasaderna. Vid träfasden noteras torrsprickor punktvis.

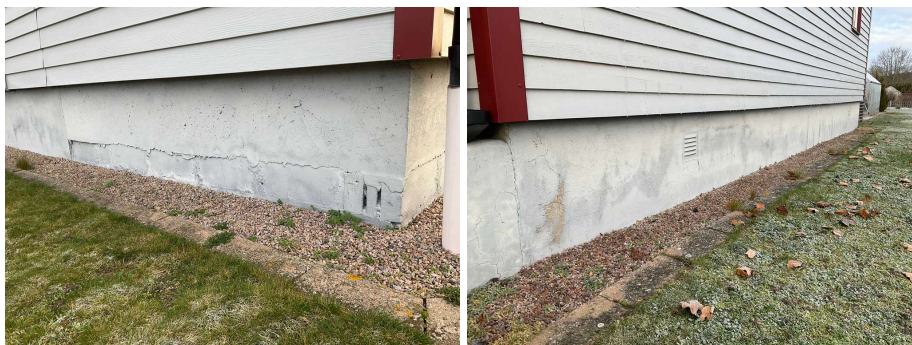
**Grundmur / hussockel:**

Mindre sprickor och skavanker förekommer på grundmurarna.

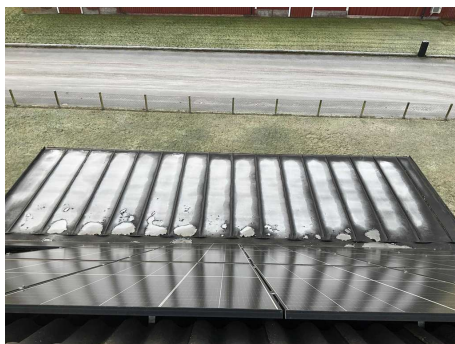
Uterum:

Takplåtens färg har flagnat bort till viss del.

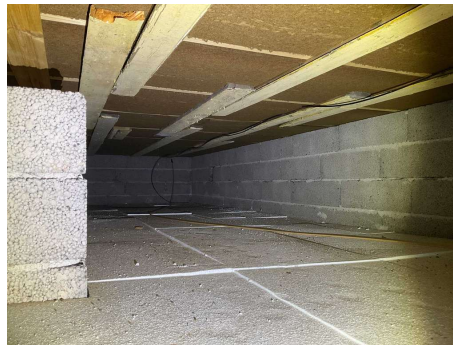
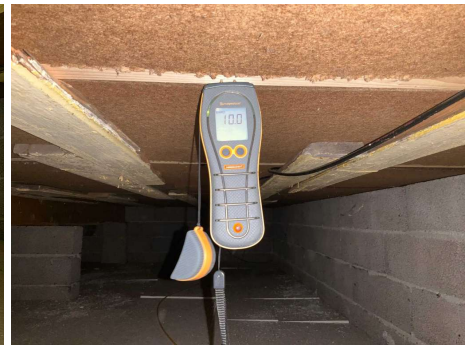
### **Krypgrund:**

Vid stickprovsmässig fuktindikering av blindbotten noterades ingen förhöjd fuktighet.

En krypgrund är en känslig konstruktion sett ur fuktsynpunkt, bland annat beroende på årstidsvariationer i temperatur/ luftfuktighet och fuktbelastning från marken. En krypgrund anses som en känd riskkonstruktion men är dock vanligt förekommande med hänsyn till byggår. Fuktbelastningen i en krypgrund är som störst sommartid då varm luft tar sig in via sockelventilerna och kyles ned var på den då avger fukt (kondens.) Detta då varm luft kan bära mera fukt än kall luft. Hög fuktbelastning kan leda till fukt-, mögel- och rötskador.
