## Utlåtande över ÖVERLÅTELSEBESIKTNING

Kristianstad Legeved 10:4  
Hallingavägen 76, 29169 Fjälkinge

Namn: Valter Hansson  
Uppdragsnummer: 22013832-2026-008

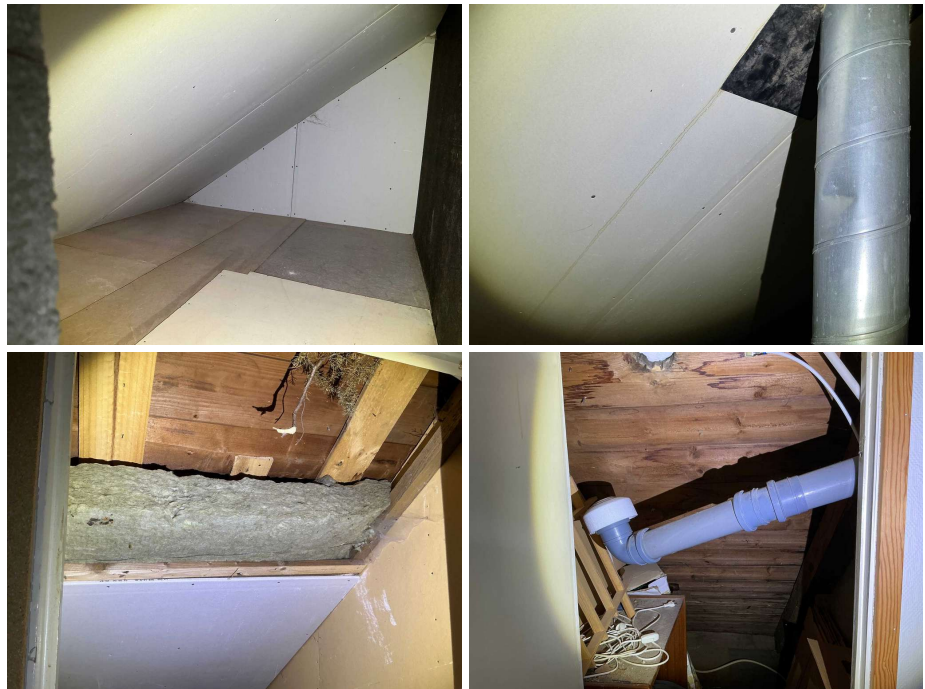
Kattvindarna var till största del täckta av skivmaterial. Underlagstak och takstolar har därför inte kunnat besiktigas i dessa lägena.

I den ena kattvinden noterades en vacuumventil till avloppsventilationen. Denna var ej fixerad och riskerar därför att brista.

Vid imkanalen noteras ett äldre läckage som vid besiktningstillfället noterades vara torrt.

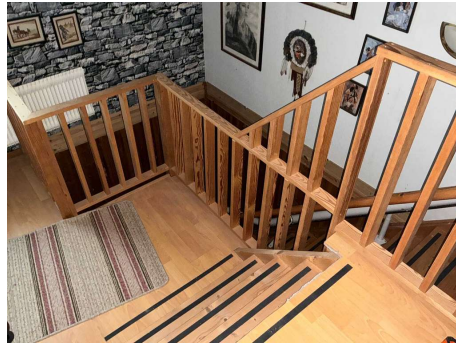
Trappans räcke följer inte dagens rekommendationer gällande barnsäkerhet.

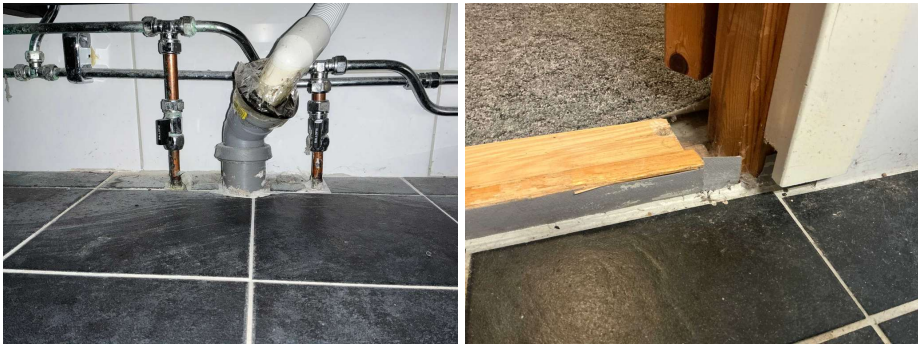
| Badrum: | <p>Rör genomföringar i golv. Rör ska ej bryta golvets tätskikt utan istället komma ut genom väggen.</p> <p>Tröskeln är ej tillräckligt bred och utgör därför inte tillräckligt underlag för tätskiktet.</p> <p>Vid sidan av tröskeln är tätskiktet skadat.</p> <p>Se riskanalys.</p> <div data-bbox="533 1003 1455 1346"></div> |

När brister och avvikelser förekommer finns det en risk att fukt kan tränga in i bakomliggande konstruktioner/ material och orsaka skador.

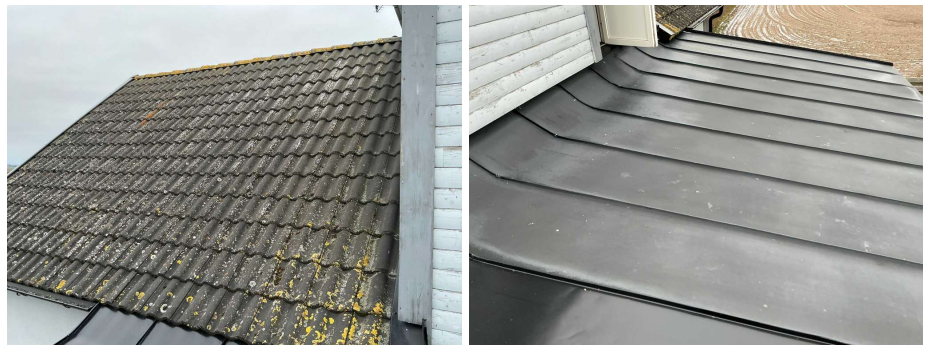
Taket har besiktigats i begränsad omfattning.

Takets konstruktion är felaktigt utförd. Cellplast har monterats mellan ströläkten. Ovanpå ströläkt och cellplast har en plastarmerad duk monterats och därefter bärläkt dikt an cellplast/duk. Vid denna konstruktionen är vattenavrinningen inte tillräcklig.

När brister och avvikelser förekommer finns det en risk att fukt kan tränga in i underliggande konstruktioner/ material och orsaka skador.

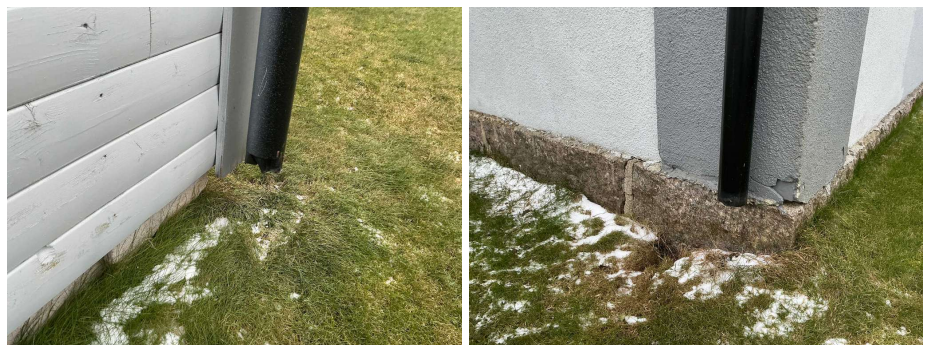
Stuprören som släpper sitt vatten intill huskroppen vilket ökar fuktbelastningen på angränsande konstruktioner.

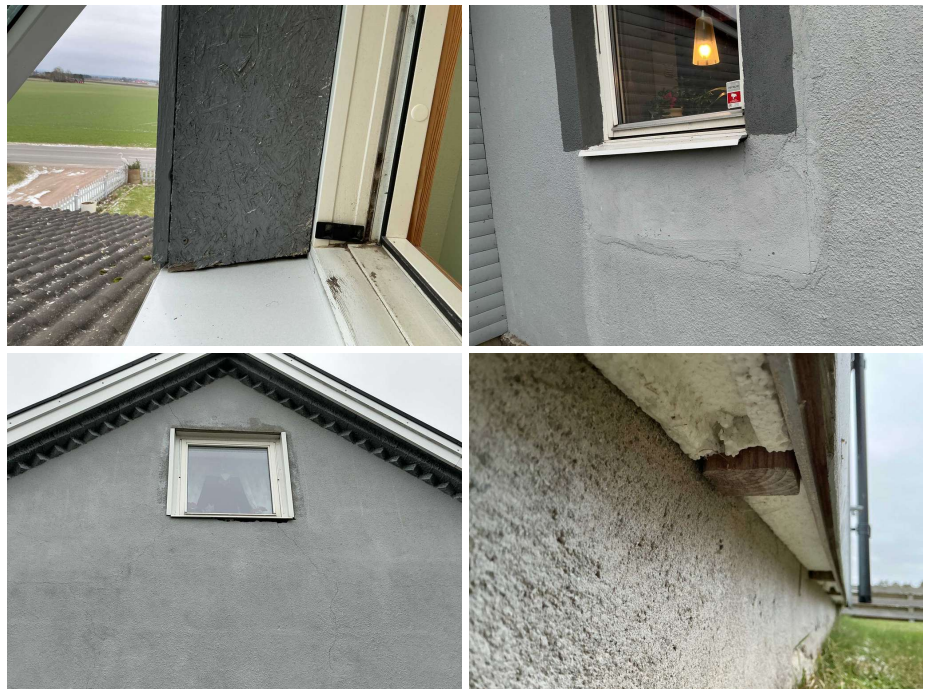
Träfasad och trädetaljer har ett generellt renoveringsbehov.

Träpanelen är monterad utan luftspalt på en cellplastskiva.

Smygar vid fönster och dörrar utgörs av osb-skiva som inte lämpar sig för ute-miljö.

Skador, skavanker och sprockor noteras på de putsade fasaderna. Även otätheter noteras kring fönster.

Ytterväggskonstruktionen är utförd utan luftspalt samt även i övrigt bristfälligt utförd. Risker består i att om fukt tar sig in i väggkonstruktionen har det svårt att torka ut, vilket kan orsaka fukt-, mögel- och rötskador.

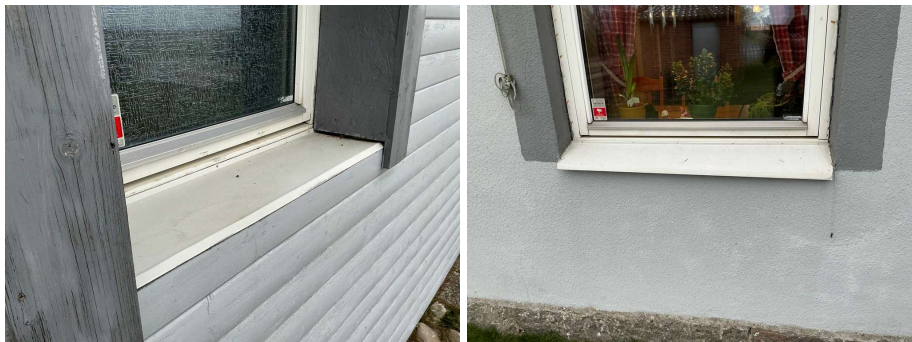
Begynnande sprickor noteras. Ett visst underhållsbehov finns.

Fönsterbleck som är felaktigt utformade och infästa förekommer.

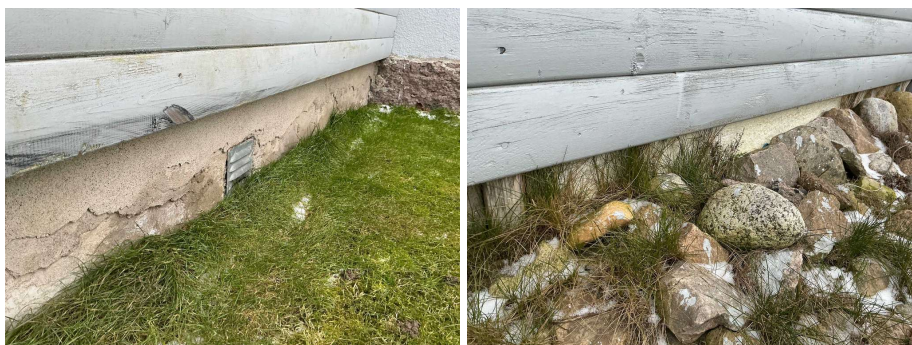
Skador och skavanker förekommer på grundmurarna.

Vid en sida noteras cellplast ner från fasaden över grundmuren.

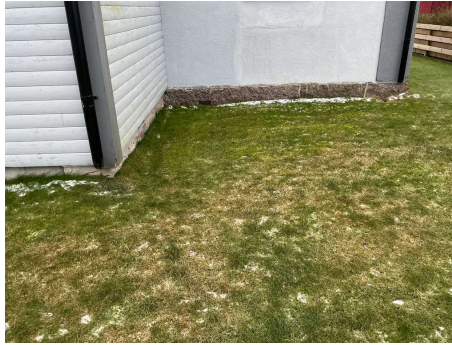
Marken lutar bitvis mot huskroppen vilket ökar fuktbelastningen mot husets konstruktioner.

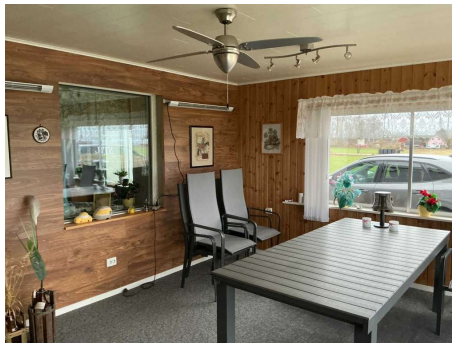
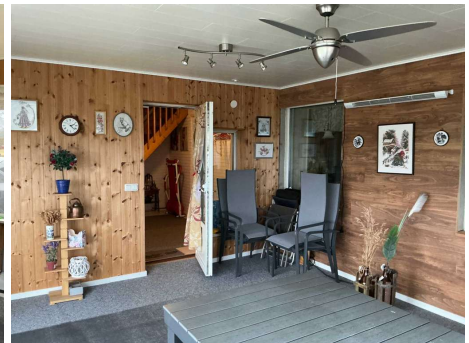
Uterummet är av enklare karaktär och är oisolerat.

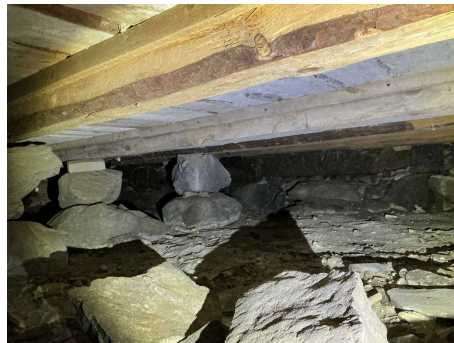
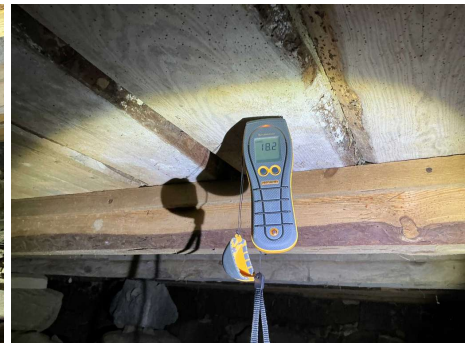
#### Ursprunglig byggnad:

Missfärgning / mikrobiell påväxt noteras på blindbotten.

Vid stickprovsmässig fuktmätning av blindbotten noterades en förhöjd fuktighet.

Organiskt material förekommer på marken i utrymmet.

Vi rekommenderar att utföra en utredning av den förhöjda fuktighetens orsak och omfattning med en sakkunnig fackman.

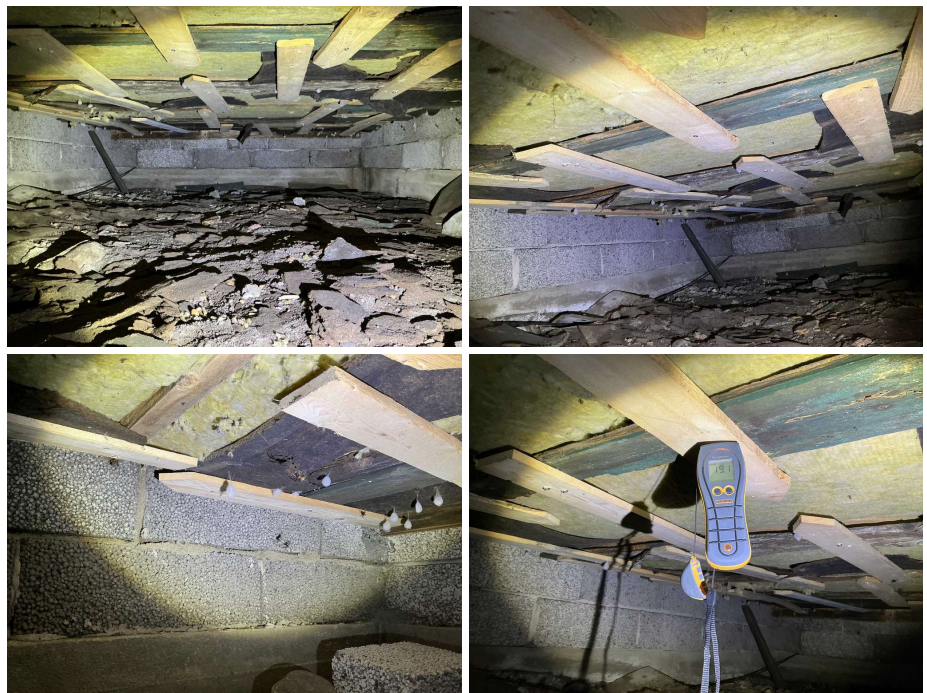
## Tillbyggnad baksida:

Missfärgning / mikrobiell påväxt noteras på blindbotten.

Vid stickprovsmässig fuktmätning av blindbotten noterades en förhöjd fuktighet.

Organiskt material förekommer på marken i utrymmet.

Träskyddsbehandlat material förekommer på blindbotten som blindbottenbrädor mm. Virke som är tryckimpregnerat/ träskyddsbehandlat kan påverka byggnaden och inomhusmiljön negativt.

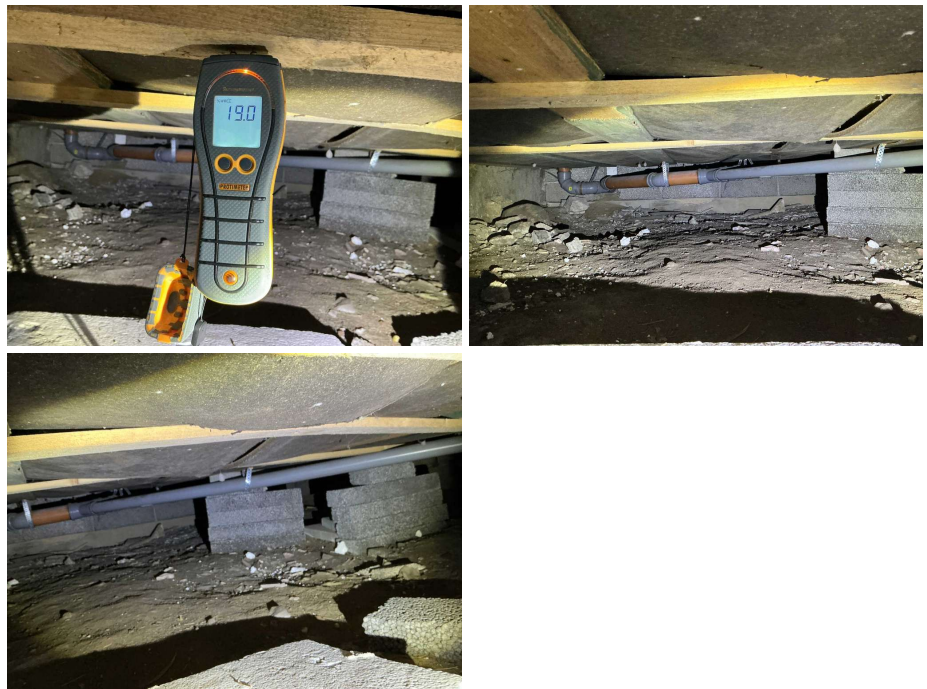
Tillbyggnad  
framsida:

Missfärgning / mikrobiell påväxt noteras på blindbotten.

Vid stickprovsmässig fuktmätning av blindbotten noterades en förhöjd fuktighet.

Organiskt material förekommer på marken i utrymmet.

Träskyddsbehandlat material förekommer på blindbotten som blindbottenbrädor mm. Virke som är tryckimpregnerat/ träskyddsbehandlat kan påverka byggnaden och inomhusmiljön negativt.
