Utlåtande över ÖVERLÅTELSEBESIKTNING

Kristianstad Bjärlöv 17:23
Grenvägen 8, 291 95 Färlöv

ÖVERLÅTELSEBESIKTNING FÖR SÄLJARE

Omfattning: Okulär besiktning av huvudbyggnad.
Besiktningdag: 2026-03-27 kl 13:00
Närvarande: Veronika Jarl

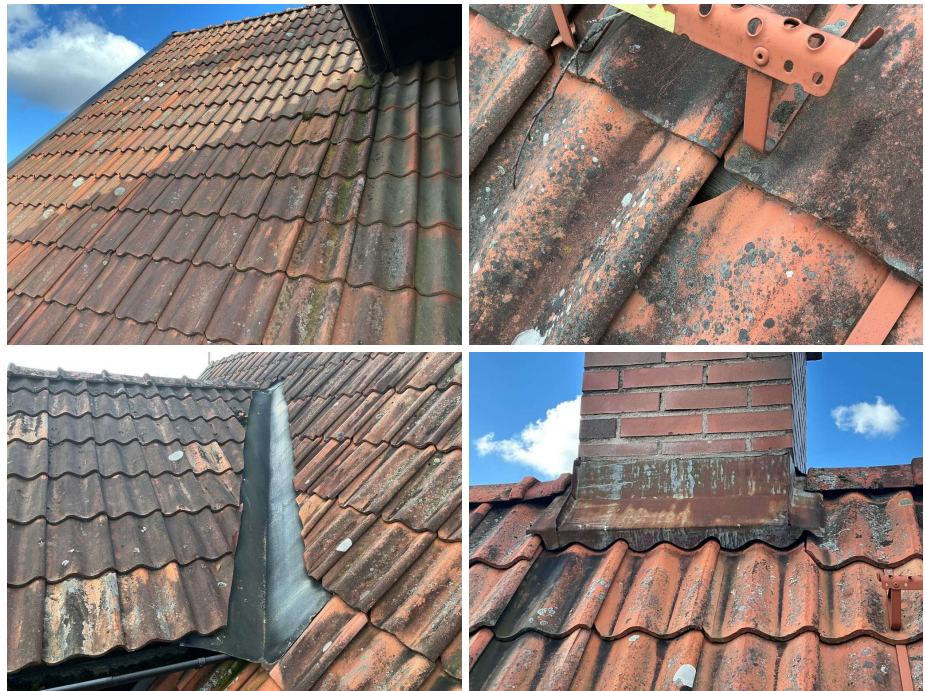
Taket är äldre och har passerat sin tekniska livslängd.

Taket har besiktigats i begränsad omfattning från takterrass och via takstege.

Rostangripna plåtdetaljer förekommer.

Spruckna pannor förekommer.

På grund av den passerade livslängden samt noterade brister kan inte täthet säkerställas och risk för skada på underliggande konstruktion finns. Äldre takgenomföringar och takanslutna plåtar utför en större risk för eventuella läckage.

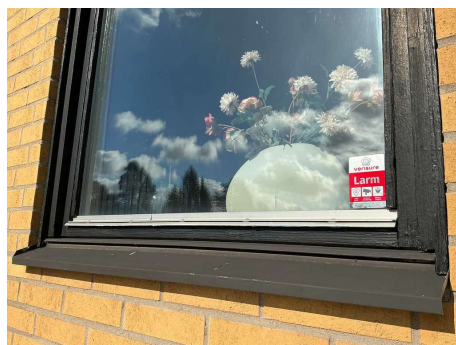
Fönsterna är äldre och har ett visst underhållsbehov.

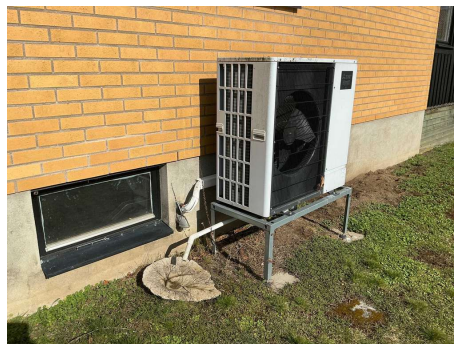
Värmepumpens utedel släpper sitt vatten i direkt anslutning av huset. Kondensvattnet ska helst ledas bort från huskroppen.

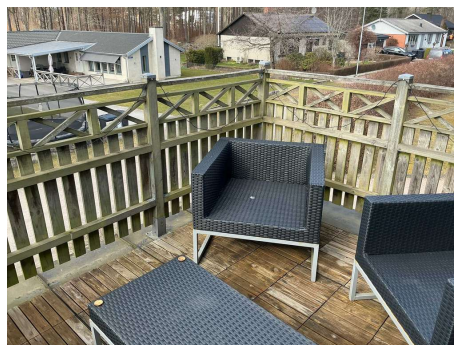
Räcket är ej utfört enligt branschens rekommendationer. Det är klättringsbart.

Den bandtäckta plåten har besiktigats i begränsad omfattning på grund av täckande trägolvet.

Ett låglutande tak kräver som regel mer underhåll än ett tak med mer lutning. Kvarstående vatten, större mängd snö samt löv och barr ökar risken för läckage med skador på underliggande konstruktioner.

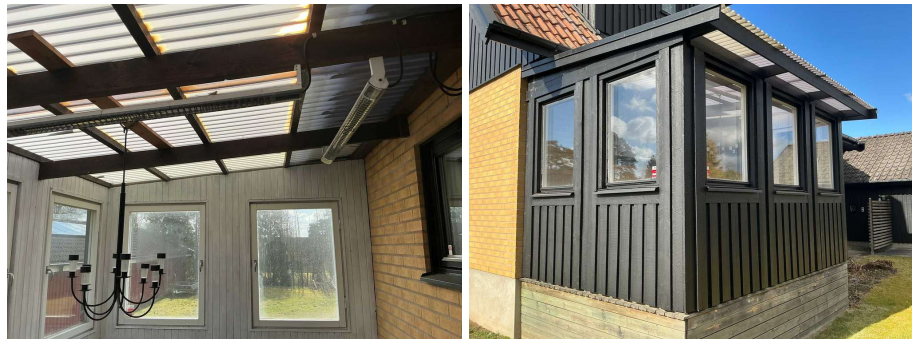
Uterummet är av enklare utförande. Därav kan fel och brister förekomma som inte är upptagna i protokollet.
