Utlåtande över ÖVERLÅTELSEBESIKTNING

Kristianstad Jörgen Hansson 16
Järnåldersvägen 30, 291 65 Kristianstad

ÖVERLÅTELSEBESIKTNING FÖR SÄLJARE

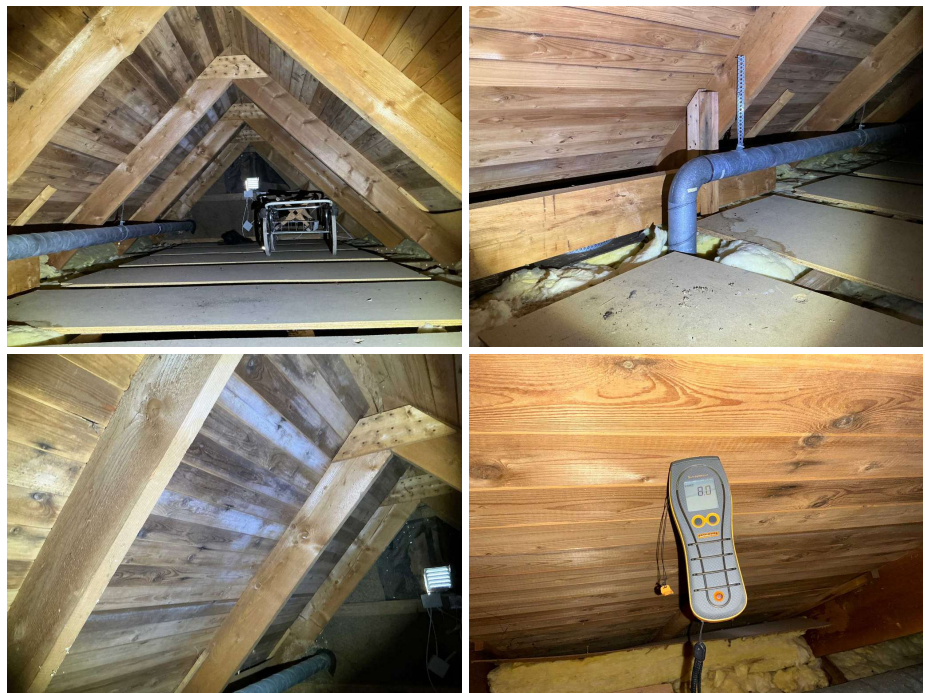
Nockvind:

Missfärgning/ mikrobiell påväxt noteras på takkonstruktionen.

Vid stickprovsmässig fuktindikering av takkonstruktionen noterades ingen förhöjd fuktighet.

En frånluftskanal noteras vara oisolerad.

En vind är en känslig konstruktion sett ur fuktsynpunkt och är en känd riskkonstruktion. Då varm fuktig luft från bostaden under den kalla delen av året kommer upp till ett kallt vindsutrymme höjs den relativa fuktigheten och kondensering kan uppstå på underlagstaket med mikrobiella skador som följd.

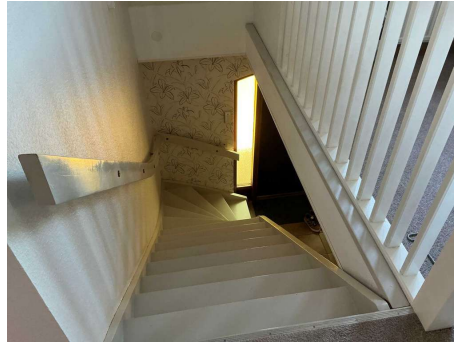
Trappa:

Räcke saknas i trappan.

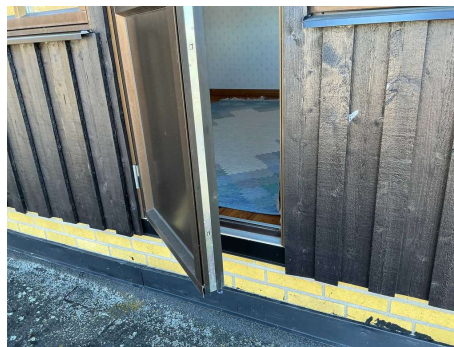
Sovrum 1:

Altandörren leder ut på taket. Fallrisk.

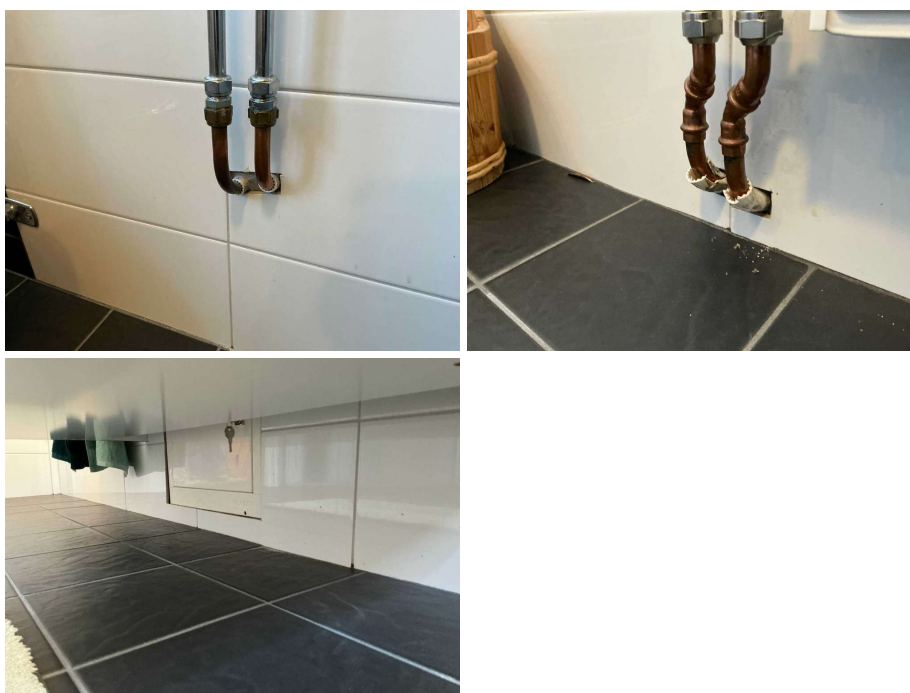
Wc/dusch:

Vattenfördelarskåp placerat bakom kommod och dess lucka går ej att öppna fullt. Fördelarskåpet är placerat för lågt i höjddled och en egen lösning gällande läckageindikering har utförts då man har borrar ett hål i skåpet mot utrymmet. Skåpet är ej avsett för att vara placerat i ett våtutrymme.

Rör genomföringar genom väggen förekommer som ej är vinkelräta mot väggarna. Håltagning i kakel kring rören är därför bristfälliga.

Fog mellan kommod och vägg saknas.

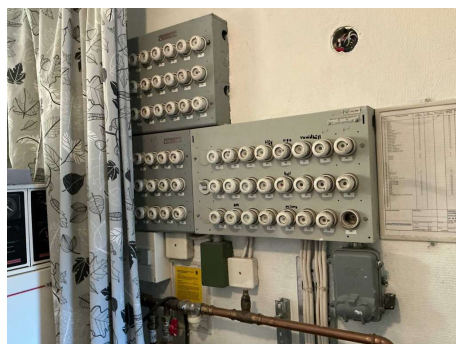
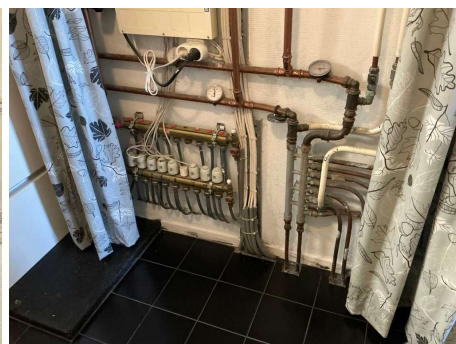
Pannrum / dusch:

Tätskikt finns inte i erforderlig omfattning.

Genomföringar i golv som ej är täta förekommer.

När brister och avvikelser förekommer finns det en risk att fukt kan tränga in i bakomliggande konstruktioner/ material och orsaka skador.

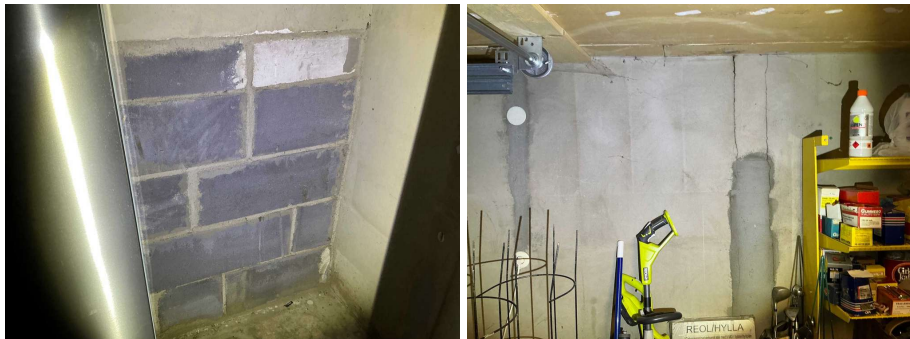
Garage / förråd:

Utrymmet är av enklare karaktär, skavanker och sprickor förekommer.

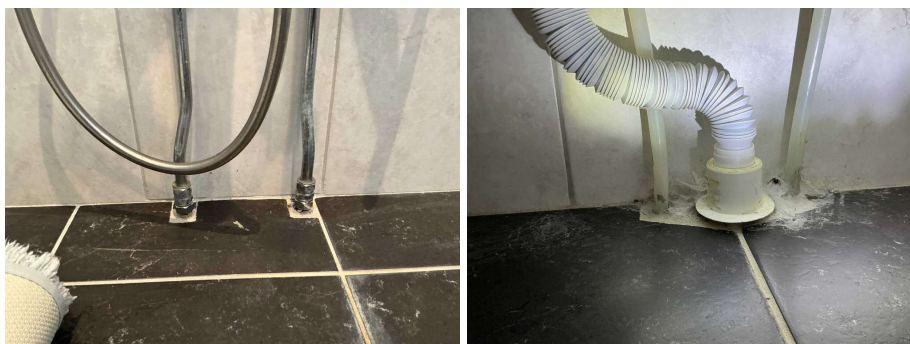
Badrum:

Golvbrunnen i duschen är placerad närmare vägg än de 200 mm som branschreglerna/ monteringsanvisningar rekommenderar.

Rör genomföringar i golvet vid bad och övrig yta förekommer. Om dessa utsätts för vattenbelastning och vid brister i tätet kan skador på bakomliggande material/ konstruktion uppstå.

Fönstret är placerat i plats för dusch/ bad. Anslutning av tätskikt mot karm utgör en kritisk punkt.

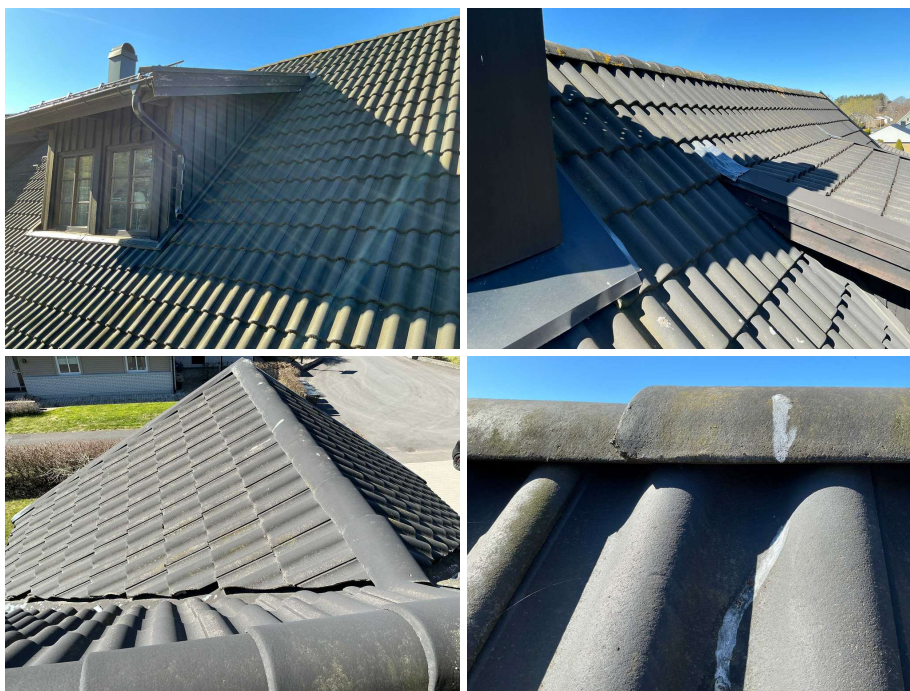
Huvudbyggnad:

Taket har besiktigats i begränsad omfattning från garagebyggnadens tak samt via takstegen.

Nocktätning saknas.

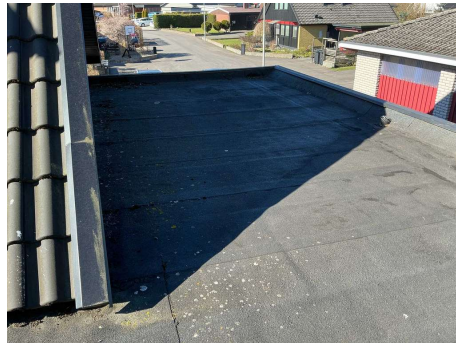
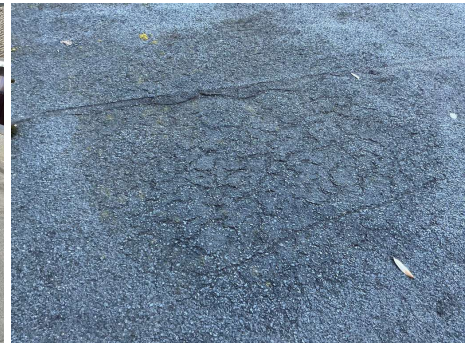
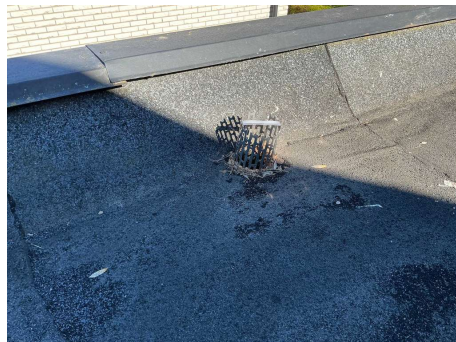
Garagebyggnad:

Taket är äldre och har passerat sin tekniska livslängd.

Taket är låglutande och avvattnas via takbrunn.

Ytliga sprickor noteras i pappbeläggningen.

På grund av den passerade livslängden samt noterade brister kan inte täthet säkerställas och risk för skada på underliggande konstruktion finns. Ett låglutande tak som avvattnas via takbrunn kräver som regel mer underhåll än ett tak med mer lutning. Kvarstående vatten, större mängd snö samt löv och grenar ökar risken för läckage och fuktskador på underliggande konstruktioner.

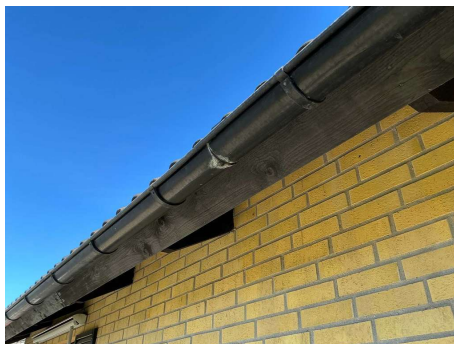
Avvattning:

Hängrännor och stuprör är äldre och har passerat sin tekniska livslängd.

Stuprören är ej försedda med lövsilar.

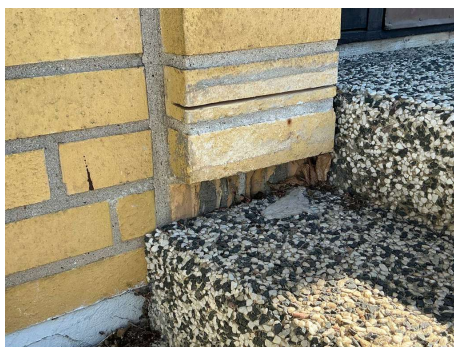
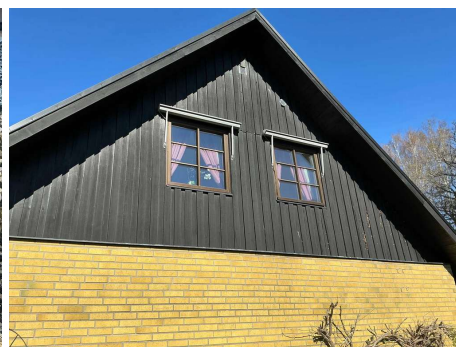
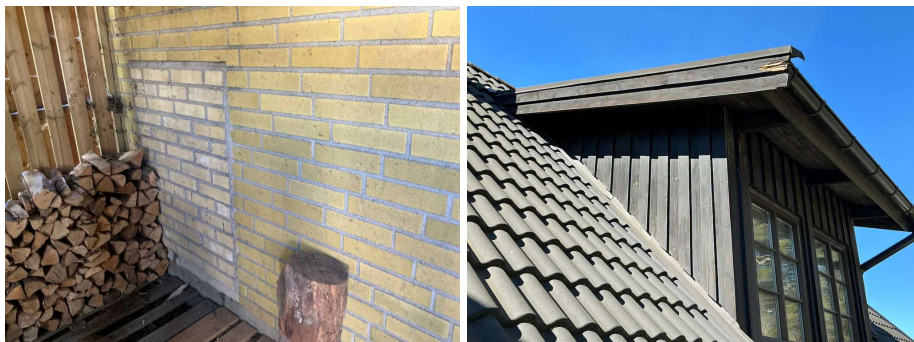
**Fasad och trädetaljer:**

Träpanel och trädetaljer har ett generellt underhålls / målningsbehov. Rötskador förekommer punktvist.

Vid sidan av entrén är ett par tegelstenar skadade.

I vedförrådet noteras att fasad som är lagad/igenbyggd som har en avvikande kulör.

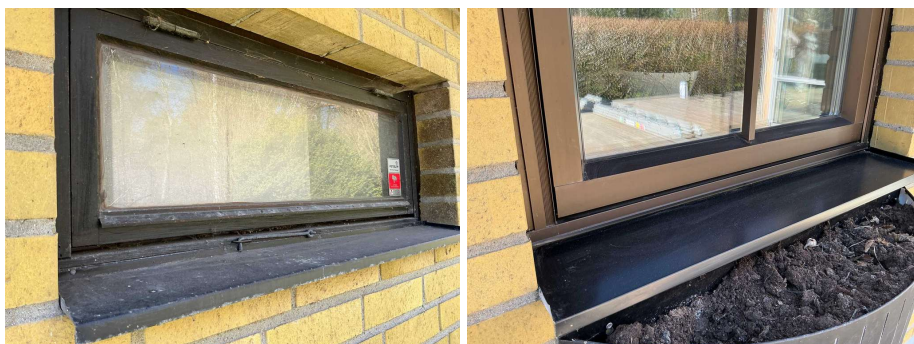
**Fönster:**

De äldre fönstren har ett underhålls / målningsbehov.

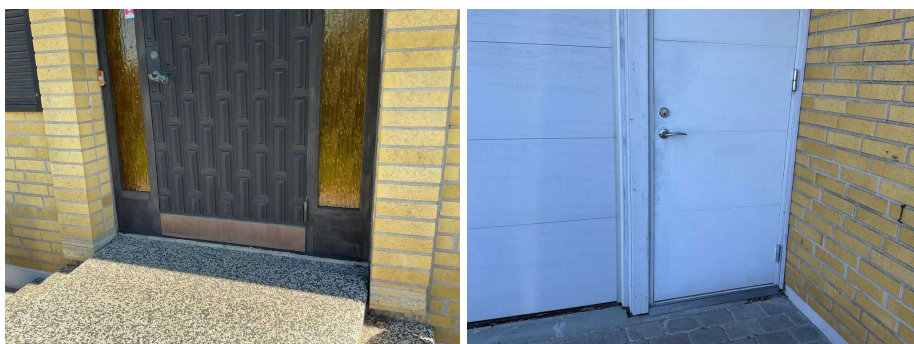
**Dörrar:**

Dörrar och entrédörrens och sidoljus har ett visst underhållsbehov.

Entrédörren saknar tröskelbleck.

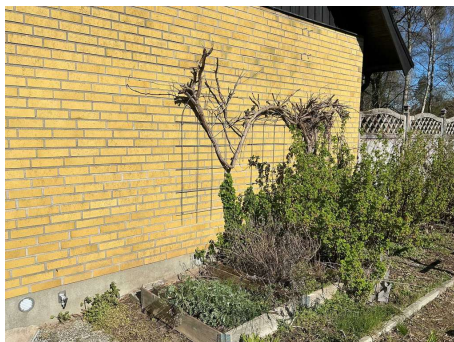
Mark:

Rabatter/ växtlighet förekommer intill huset. Med växtlighet nära eller mot huskroppen riskerar man att få en ökad fuktbelastning mot husets konstruktioner.

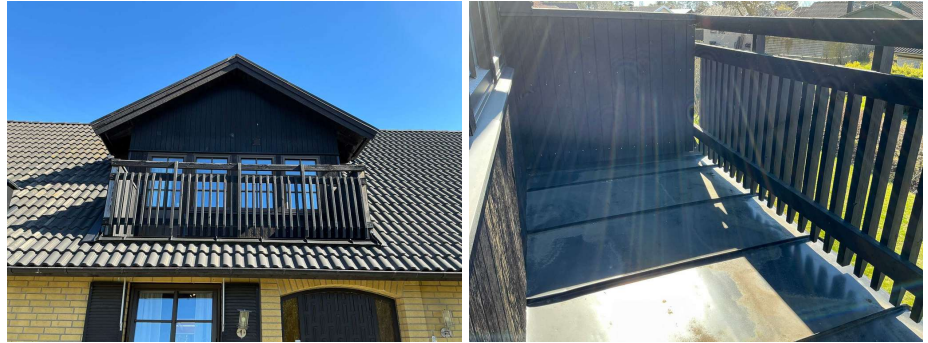
Takterrass:

Takterrassen saknar golvbeläggning ovan den bandtäckta plåten.

Ett visst underhålls / målningsbehov förekommer på trädetaljer / räcke.

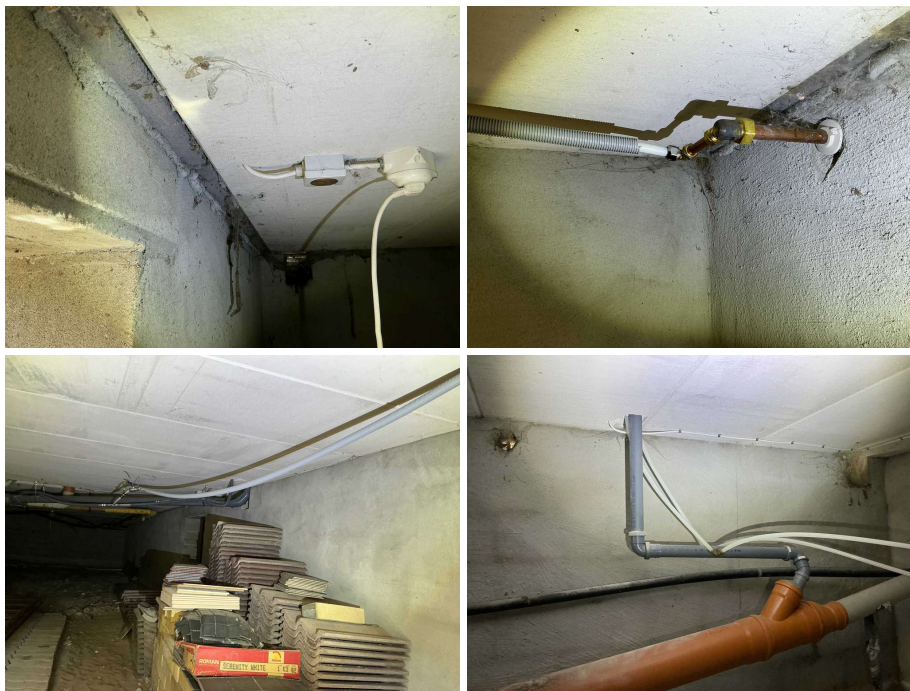
Krypgrund:

Vattenledningar som är bristfälligt isolerade och bristfälligt uppfästa förekommer.
