Utlåtande över ÖVERLÅTELSEBESIKTNING

Kristianstad Yngsjö 7:4
Furubodavägen 150, 296 92 Furuboda

ÖVERLÅTELSEBESIKTNING FÖR SÄLJARE

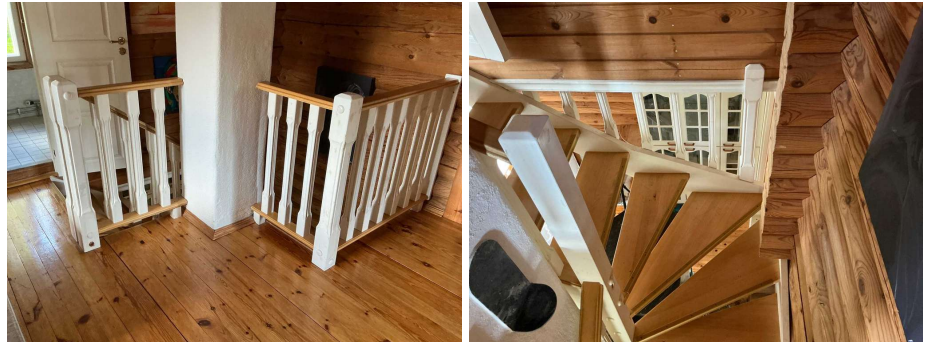
Räcket i trappan och mot bjälklagskanten följer inte branschens rekommendationer för barnsäkerhet.

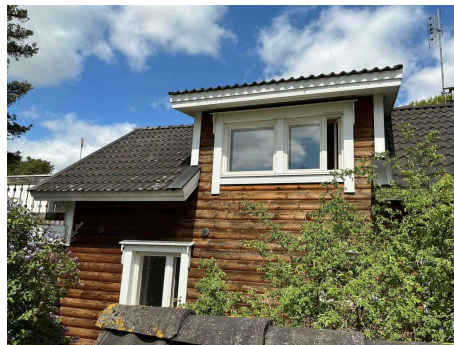
Delvis saknas hängrännor och stuprör.

Avvattningen som finns är äldre och har passerat sin tekniska livslängd.

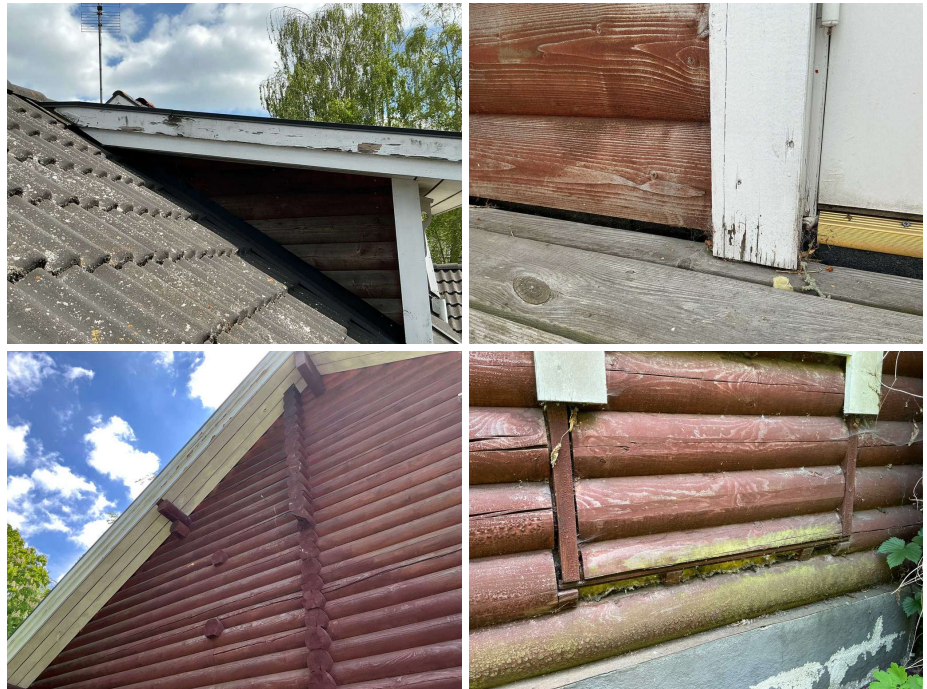
Trädetaljer, fasad och timmer har ett visst renoveringsbehov. Rötskador / torrsprickor förekommer.

Där det tidigare varit en dörr är öppningen ej fullt återställd.

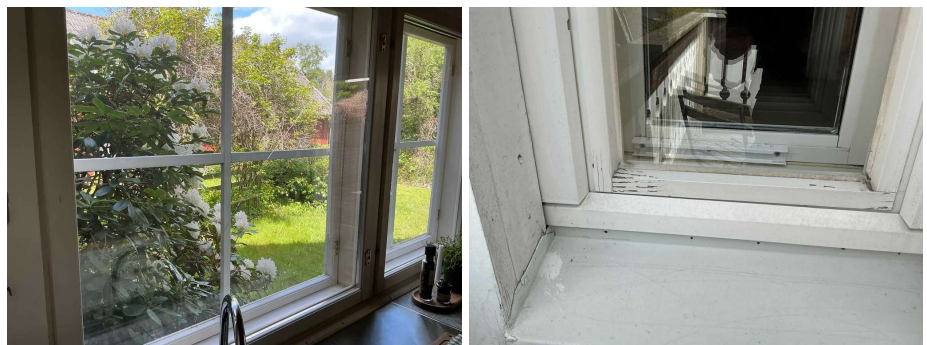
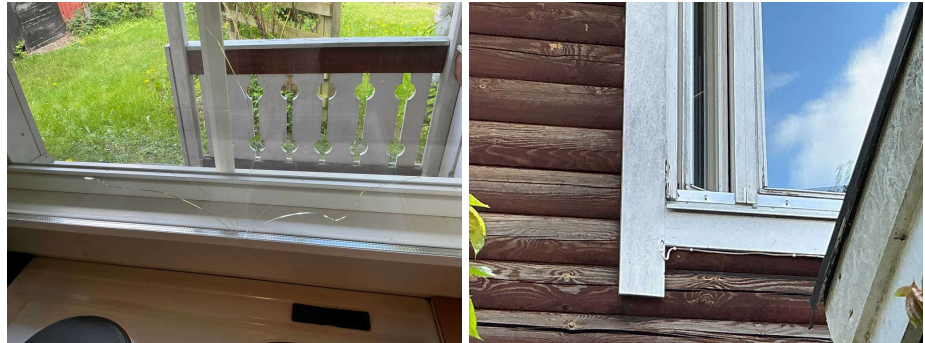
Sprickor i fönsterglas förekommer.

Fönsterna har ett generellt underhålls / målningsbehov.

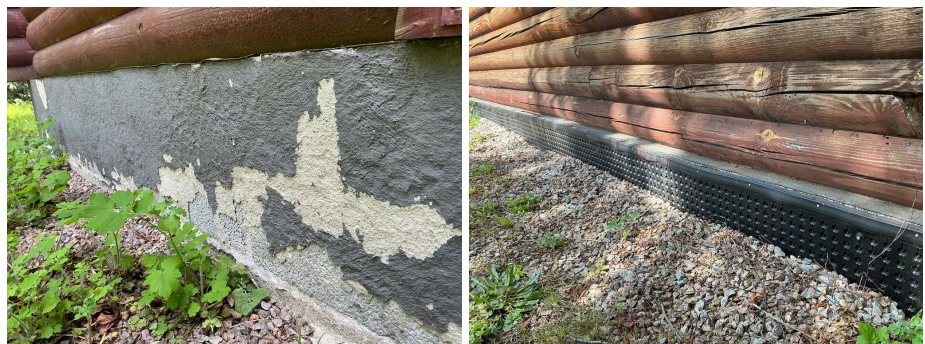
Mindre sprickor, skavanker och färgsläpp förekommer på grundmurarna.

I ett par lägen går grundmuren ut förbi fasaden vilket kan leda in eventuell fukt.

På vissa fasader går en platonmatta upp förbi grundmuren. Platonmattan är ej avsedd för att bli utsatt för direkt solljus och ska avslutas i marknivå.

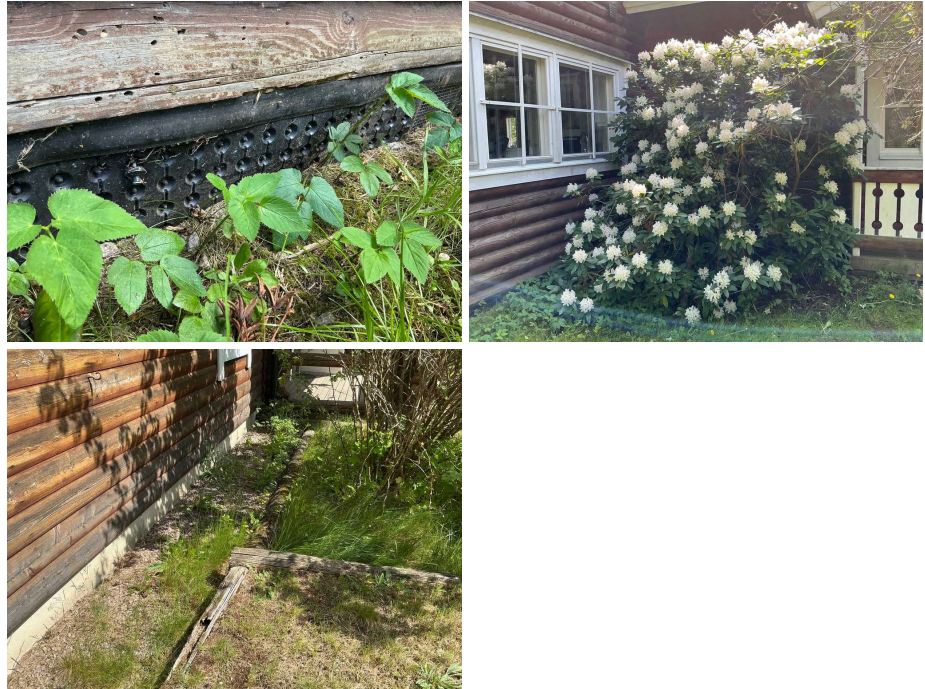
Rabatter/ växtlighet förekommer intill huset. Med växtlighet nära eller mot huskroppen riskerar man att få en ökad fuktbelastning mot husets konstruktioner.

Marken lutar bitvis mot huskroppen vilket ökar fuktbelastningen mot husets konstruktioner.

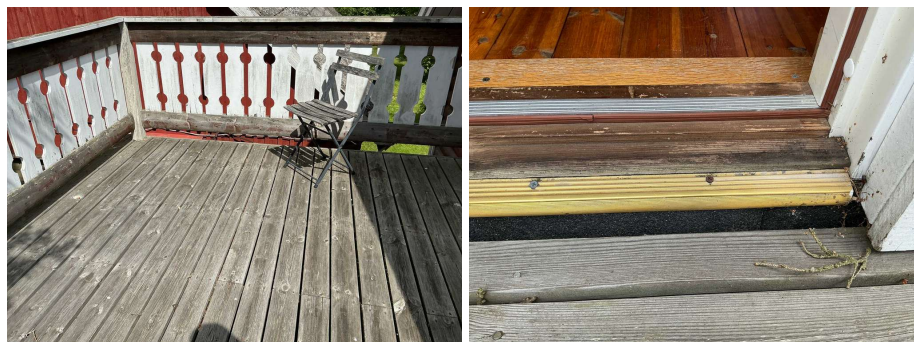
Takterrassens tätskikt kunde ej kontrolleras under täckande trallgolv. Vid altandörren noteras att tätskiktet är av pappbeläggning. Tröskelblecket ansluter ej korrekt vid dörr/tätskikt. Hur avvattning sker kunde ej noteras.

Ett låglutande tak kräver som regel mer underhåll än ett tak med mer lutning. Kvarstående vatten, större mängd snö samt löv och barr ökar risken för läckage med skador på underliggande konstruktioner.

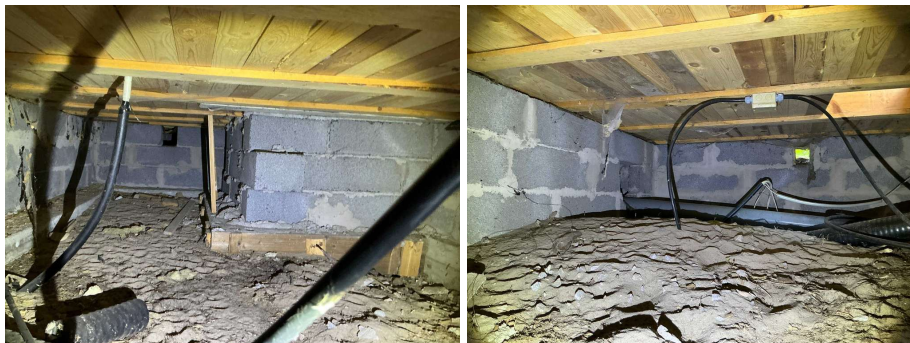
Krypgrunden har besiktigats i begränsad omfattning då den ej var tillgänglig mer än i område under köket.

Vid stickprovsmässig fuktindikering av blindbotten noterades ingen förhöjd fuktighet.
