— ÖVERLÅTELSEBESIKTNING

## Utlåtande över ÖVERLÅTELSEBESIKTNING

Kristianstad Skepparslöv 8:14  
Källundavägen 36, 29192 Kristianstad

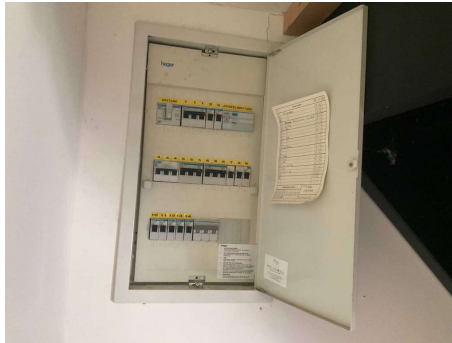
Elcentral med automatsäkringar och jordfelsbrytare.

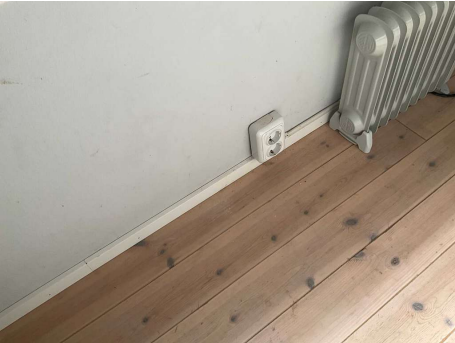
Sovrum 1:

Löst vägguttag.

Tilluftsventil saknas.

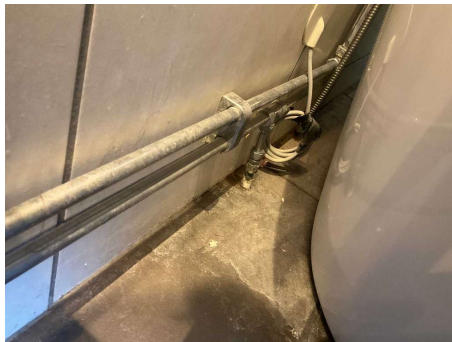
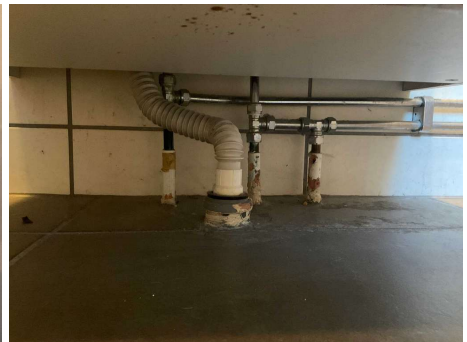
#### **Badrum:**

Golvbrunnen är placerad närmare vägg än de 200 mm som branschreglerna/ monteringsanvisningar rekommenderar.

Rör genomföringar i golv. Rör ska ej bryta golvets tätskikt utan istället komma ut genom väggen.

Rör genomföring i golvet bak, badkaret. Om dessa utsätts för vattenbelastning och vid brister i täthet kan skador på bakomliggande material/ konstruktion uppstå.

Saknas silikonfog mellan kommod och vägg.

Golv/vägg samt vatten/avlopp i anslutning till tvättmaskin och torktumlare är ej besiktningsbart.

Möjlighet att kontrollera tätskikt på golv- och väggytor under kakel och klinker är begränsad. När det finns avvikelser från branschstandard/ monteringsanvisningarna, kan inte risken för skador i angränsande konstruktioner helt uteslutas även om detta inte noteras i dagsläget.

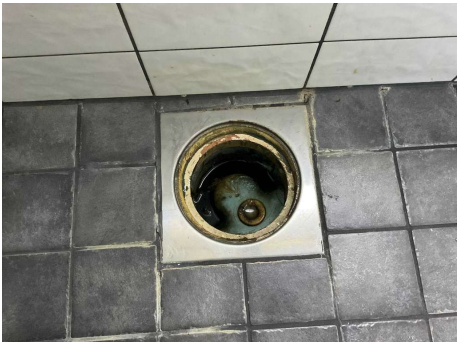
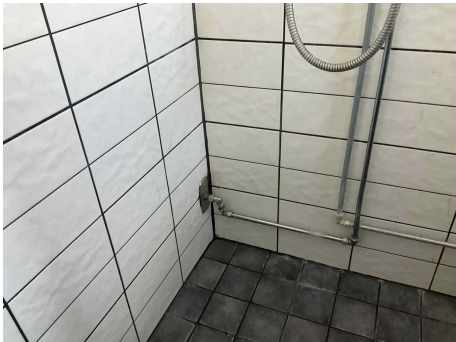
| Wc/dusch: | <p>Golvbrunnen är äldre och har ej bytts ut vid renoveringen och är placerad närmare vägg än de 200 mm som branschreglerna/ monteringsanvisningar rekommenderar. Klämringen sviktar och bottnar ej korrekt i dess säte.</p> <p>Rör genomföring i väggen i duschzon. Om dessa utsätts för vattenbelastning och vid brister i täthet kan skador på bakomliggande material/ konstruktion uppstå.</p> <p>Se riskanalys.</p> <div></div> |

Möjlighet att kontrollera tätskikt på golv- och väggytor under kakel och klinker är begränsad. När det finns avvikelser från branschstandard/ monteringsanvisningarna, kan inte risken för skador i angränsande konstruktioner helt uteslutas även om detta inte noteras i dagsläget.

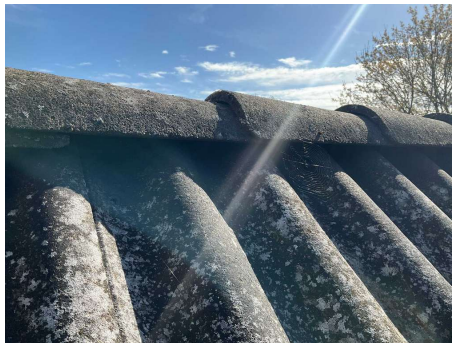
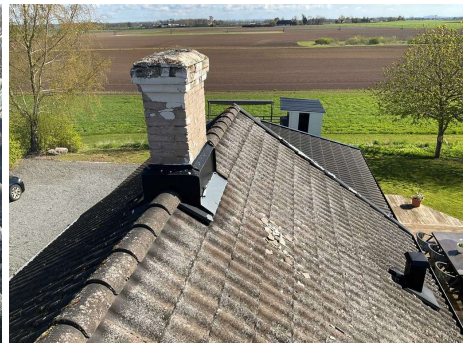
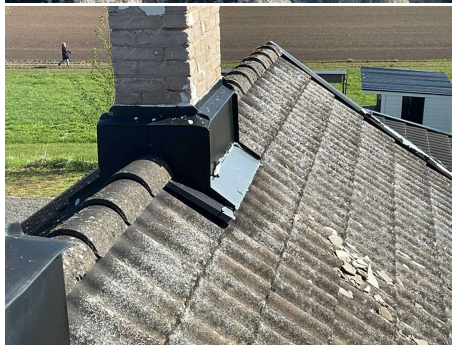
UTVÄNDIGT:**Tak:**

Nocktätning saknas.

Skador i form av putssläpp och sprickor på skorstenarna.

Påväxt och mossor förekommer på takbeläggningen.

Färgsläpp på takanslutna plåtbeslag.

Underhållsbehov på vindskivorna.

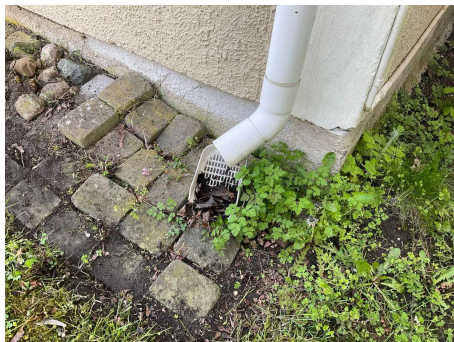
**Hängrännor & stuprör:**

Stuprör ansluter ej korrekt i renstratt/lövsil.

Trasiga renstrattar/lövsilar.

Det noteras stuprör som tejpats fast i omvikningskupan på hängrännan. Detta får anses vara en provisorisk lösning.

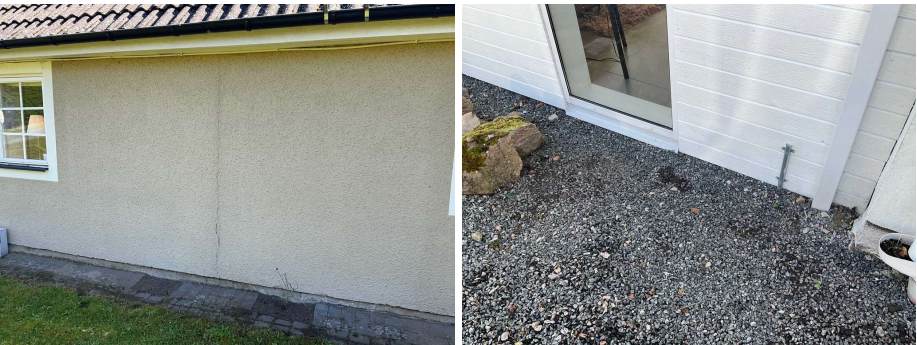
**Fasad och trädetaljer:**

- Spricka i fasaden mot framsidan.
- Otätt/ saknas fog mellan tillbyggnadens träpanel och övriga husets putsade fasad.
- Rötskador på smygbrädor vid groventrén.
- Tillbyggnadens träpanel ligger nära marken bitvis. Ökad risk för fukt- och rötskador.
- Cellplast noteras vara monterad mot bakomliggande träpanel/trämateriäl. Hur fasadsystemet är uppbyggt och om luftspalt finns bakom putsbäraren är oklart. Se riskanalys.

Om ytterväggskonstruktionen är utförd utan luftspalt finns det risk för fukt-, mögel- och rötskador i bakomliggande konstruktion om fukt tar sig in i väggkonstruktionen då den en kan torka ut via luftspalt. Vid infästningar och genomföringar i fasad samt kring fönster och dörrar är risken större för att fukt kan ta sig in i konstruktionen.

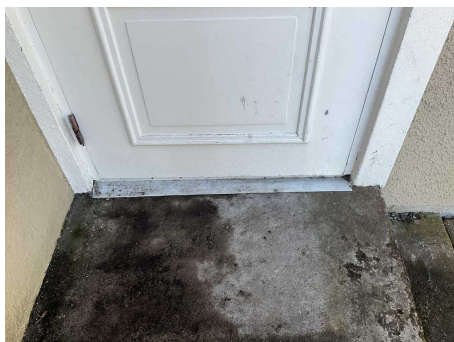
**Dörrar:**

Målnings-/ underhållsbehov punktvis.

Bakfall på entrédörrens tröskelplåt.

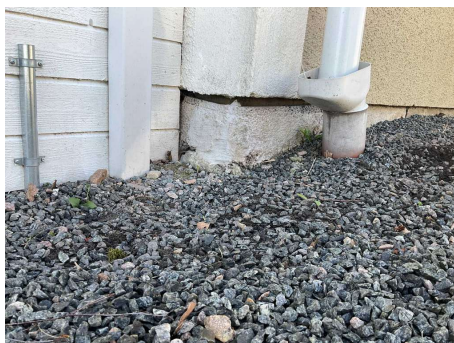
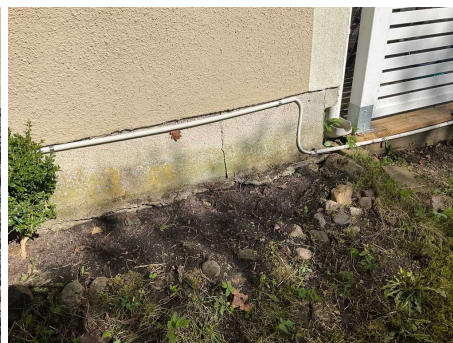
**Grundmur/hussockel:**

Sättning noteras i ny grundmur som murats i samband med påklädnad/renovering av fasaden.

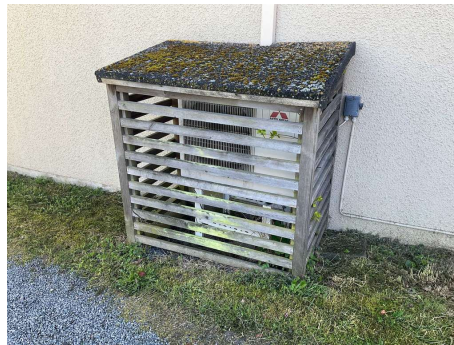
**Övrigt:**

Värmepumpens utedel släpper sitt vatten i direkt anslutning av huset. Kondensvattnet ska helst ledas bort från huskroppen.

Betongskador noteras på entrétrapporna.
