## Utlåtande över ÖVERLÅTELSEBESIKTNING

Kristianstad Hovby 50:27  
Åsumvägen 650, 291 91 Kristianstad

Omfattning: Okulär besiktning av huvudbyggnad.  
Besiktningsdag: 2025-09-25 kl 8:30  
Närvarande: Philip Fogelström  
Maria Sandberg, RUM Mäklarbyrå

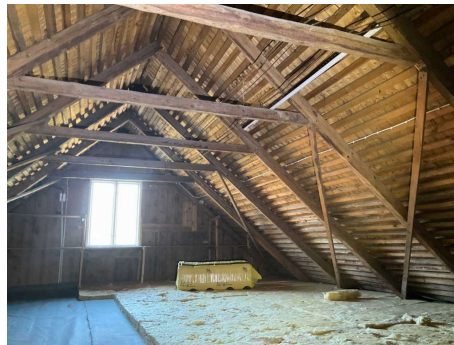
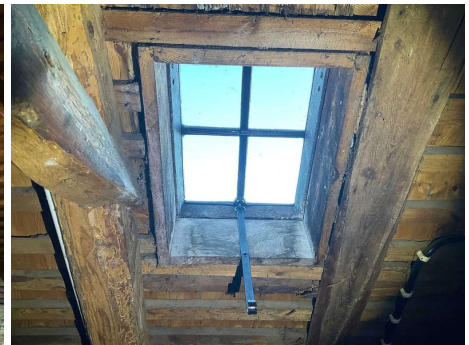
Vid stickprovsmässig fuktindikering av takkonstruktionen noterades ingen förhöjd fuktighet.

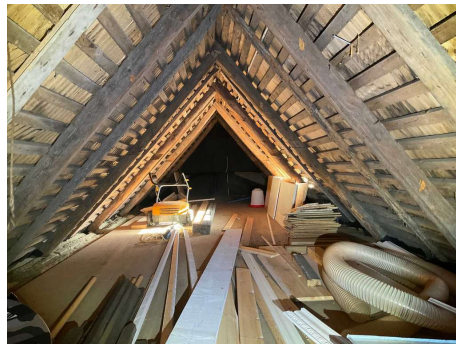
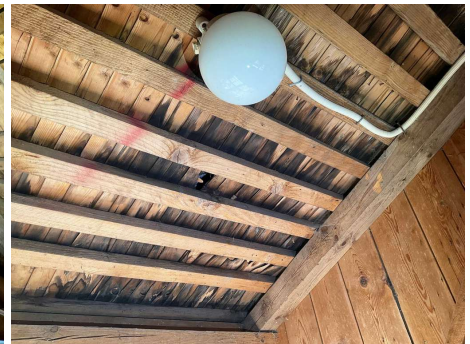
Vid kupan noteras spår av läckage med missfärgning och håligheter i underlagstaket.

Vid stickprovsmässig fuktindikering av takkonstruktionen noterades ingen förhöjd fuktighet.

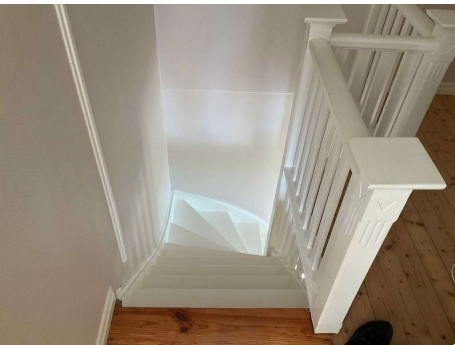
Handledare saknas i trappan

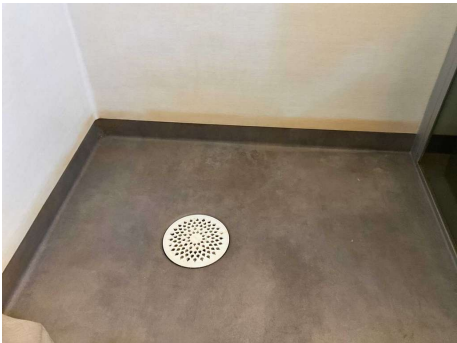
| Wc/dusch: | <p>Missfärgning noteras på plastmattan i duschzonen.</p> |

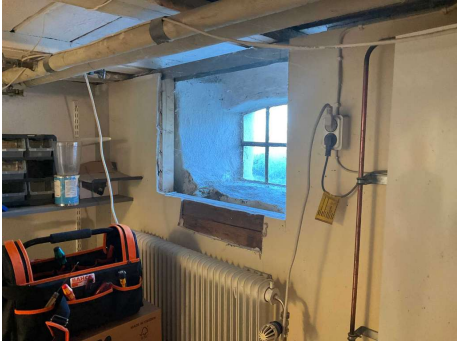
| Pannrum: | <p>Den ena ytterväggen är skivbeklädd på en kortare sträcka.</p> |

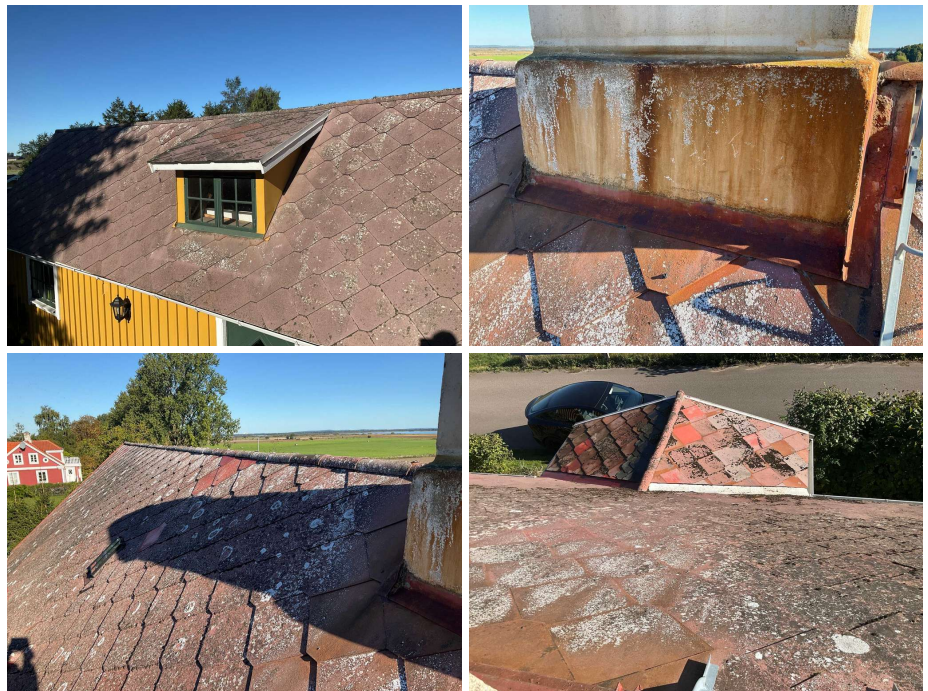
Taket har besiktigats i begränsad omfattning från takstegen.

Taket är äldre och har passerat sin tekniska livslängd.

Rostangrepp på plåtdetaljer och takfönster förekommer.

På grund av den passerade livslängden samt noterade brister kan inte täthet säkerställas och risk för skada på underliggande konstruktion finns. Äldre takgenomföringar och takanslutna plåtar utför en större risk för eventuella läckage.

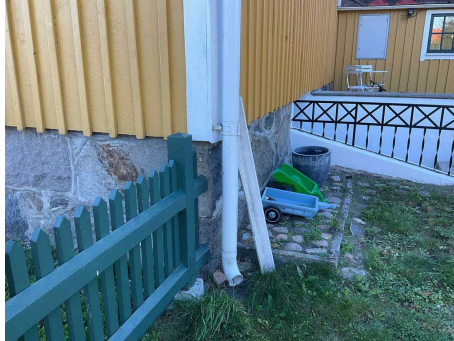
Stuprör som släpper sitt vatten intill huskroppen förekommer.

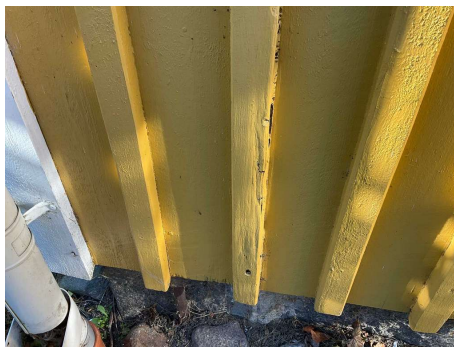
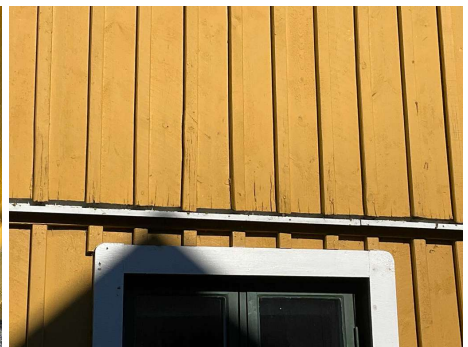
Fasadpanel och trädetaljer med torrsprickor och rötskador förekommer.

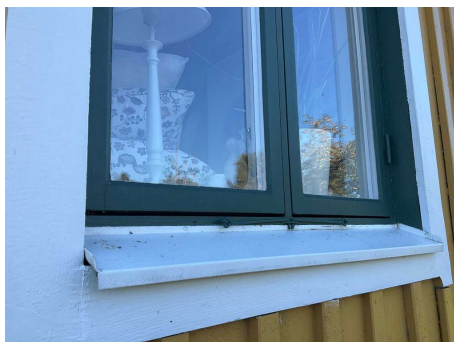
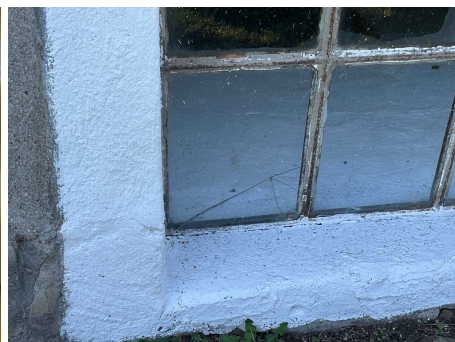
Fönsterna är av varierande utförande och skick. Fönster med underhålls / målningsbehov förekommer. En mindre glasruta noteras vara sprucken.

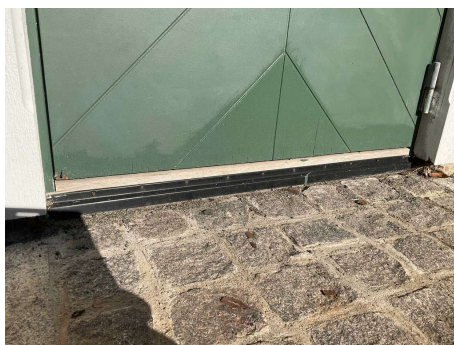
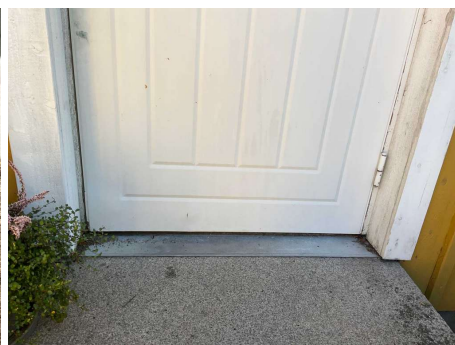
Dörrarna har ett underhållsbehov. Entrédörren mot köket har ej ett ordentligt tröskelbleck.

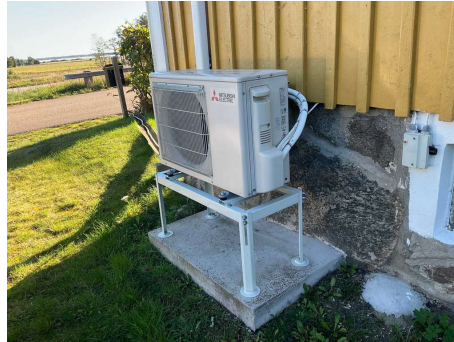
Marken lutar bitvis mot huskroppen vilket ökar fuktbelastningen mot husets konstruktioner.
