— ÖVERLÅTELSEBESIKTNING

## Utlåtande över ÖVERLÅTELSEBESIKTNING

Kristianstad Kristianstad Skärfläcken 3  
Dragonvägen 11, 29135 Kristianstad

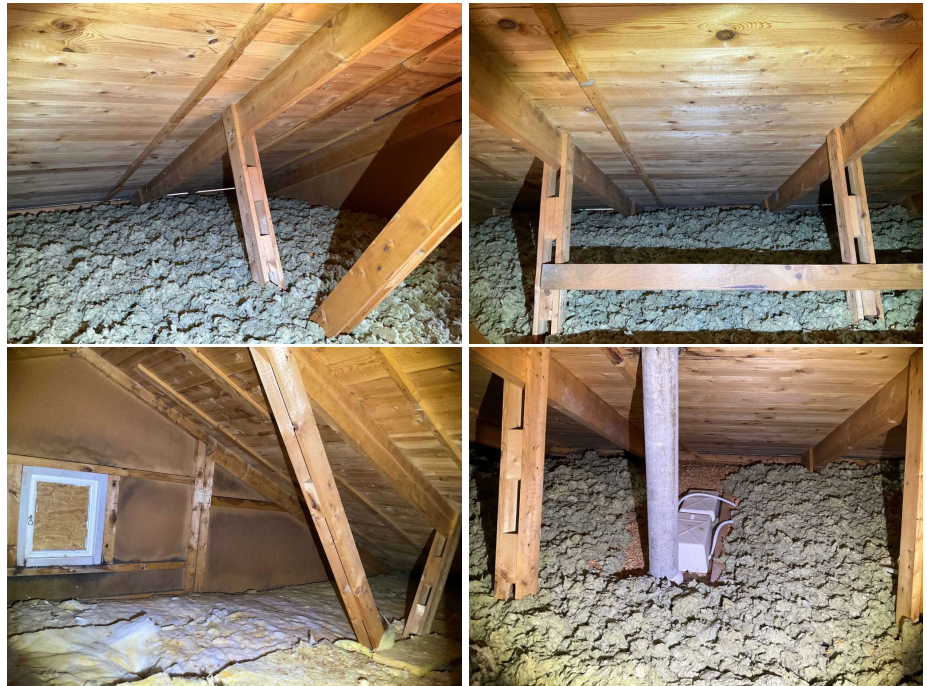
#### Nockvind:

En vind är en känslig konstruktion sett ur fuktsynpunkt och är en känd riskkonstruktion.

Isoleringen är ej tillrättalagd vid spottarna över badrum. Detta är nu en köldbrygga.

En vind är en känslig konstruktion sett ur fuktsynpunkt och är en känd riskkonstruktion. Då varm fuktig luft från bostaden under den kalla delen av året kommer upp till ett kallt vindsutrymme höjs den relativa fuktigheten och kondensering kan uppstå på underlagstaket med mikrobiella skador som följd.

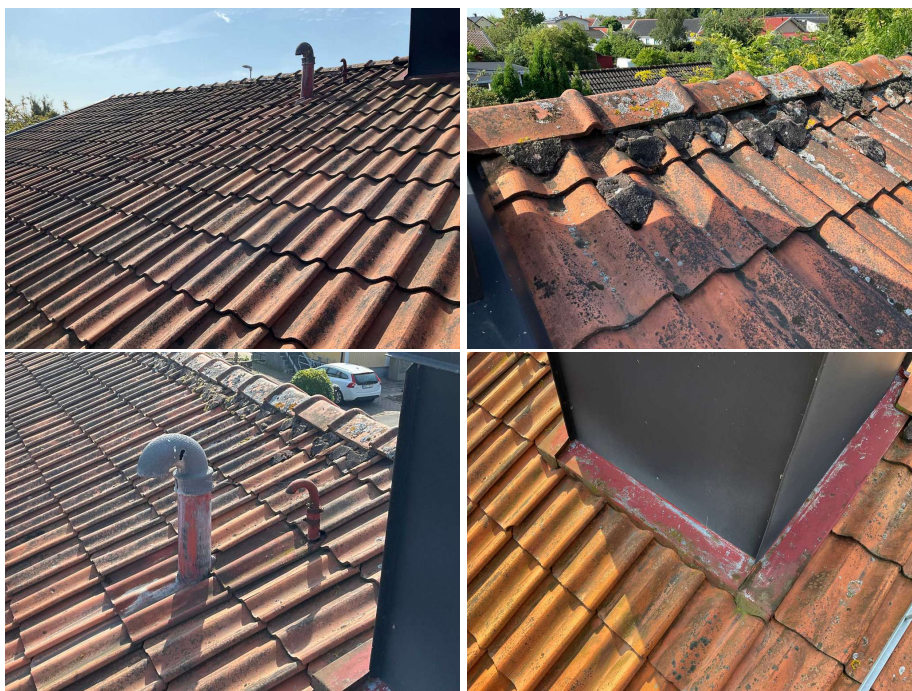
UTVÄNDIGT:**Tak:**

Taket är äldre och har passerat sin tekniska livslängd.

Nocktätning i form av bruk har delvis vittrat bort och har delvis lossnat och ligger löst på taket.

Rostangrepp noteras på plåtdetaljer/genomföringar.

På grund av den passerade livslängden samt noterade brister kan inte täthet säkerställas och risk för skada på underliggande konstruktion finns. Äldre takgenomföringar och takanslutna plåtar utför en större risk för eventuella läckage.

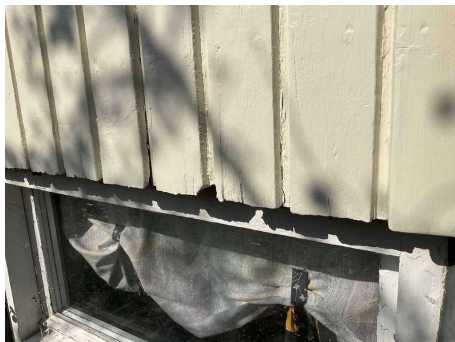
**Fasad & trädetaljer:**

Luftspalt saknas bakom panelen. Rötskador förekommer.

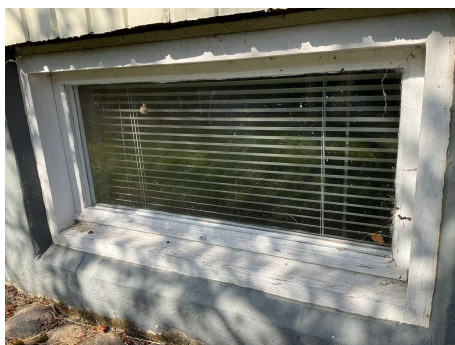
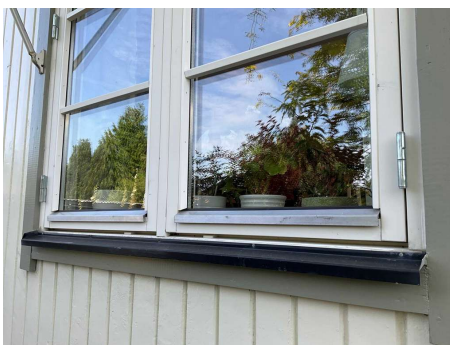
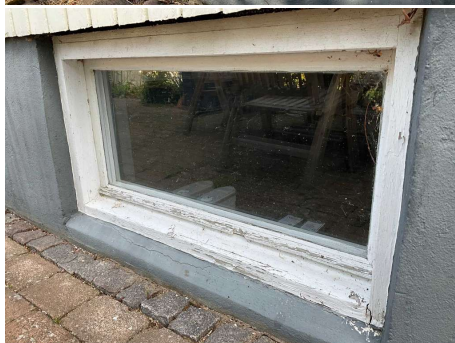
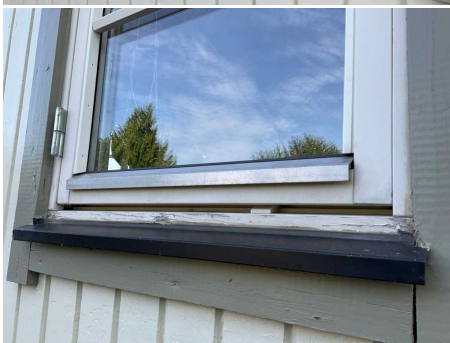
**Fönster:**

Varierande utförande och skick. Underhålls/ målningsbehov förekommer.

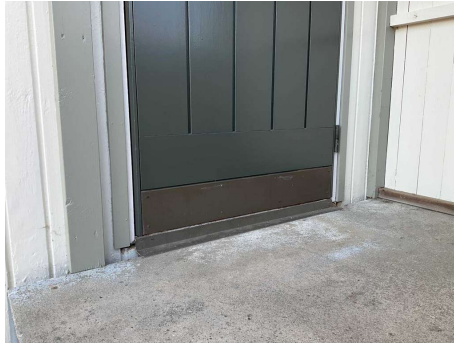
**Dörrar:**

Dörrarna är äldre men är dock underhållna. Dörrarna har ett löpande underhåll, skavanker förekommer.

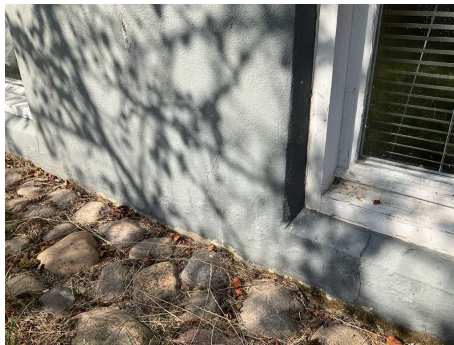
**Grundmur/ hussockel:**

Mindre sprickor och skavanker förekommer på grundmurarna.

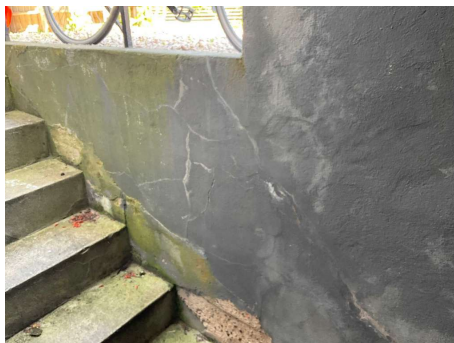
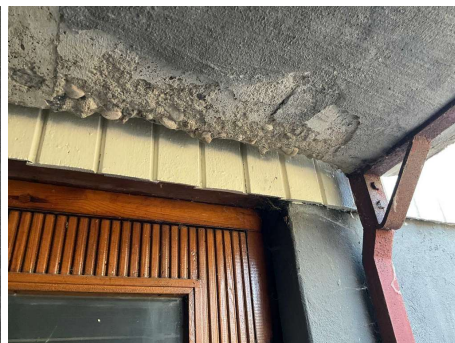
Källarnedgång /  
Entrétrappa:

Sprickor och skador noteras på konstruktionerna.

På stödmuren noteras en större spricka där stödmuren lutar in mot källaren.
