— ÖVERLÅTELSEBESIKTNING

## Utlåtande över ÖVERLÅTELSEBESIKTNING

Kristianstad Harkranken 17  
Sibyllevägen 8, 29162 Kristianstad

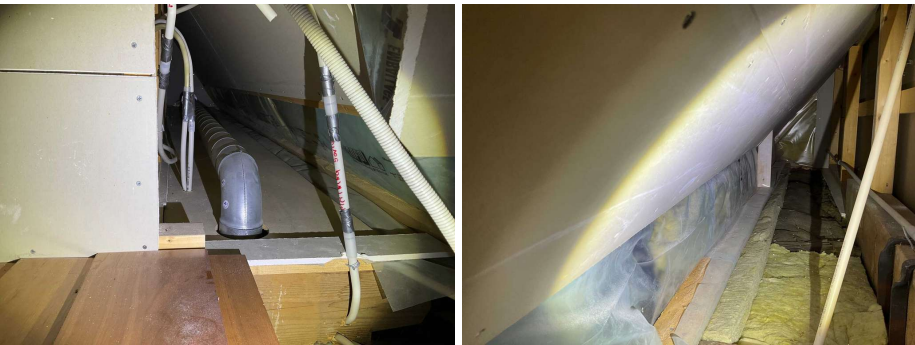
Kattvind:

Kattvinden tillhör uppvärmt utrymme. Därav har inte underlagstaket och takstolarna kunnat besiktigas.

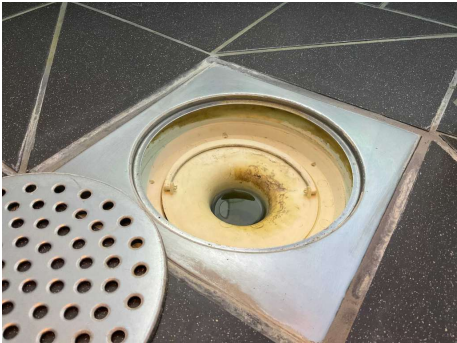
| Wc/dusch: | <p>Klämring och brunnsmanschett saknas i golvbrunnen.</p> <p>Renoveringen av utrymmet är ej fackmässigt utfört.</p> <p>Se riskanalys</p> |

När brister och avvikelser förekommer finns det en risk att fukt kan tränga in i bakomliggande konstruktioner/ material och orsaka skador.

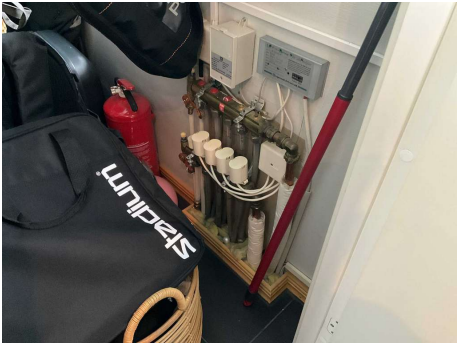
| Klädkammare: | <p>Golvvärmecentralen är placerad i utrymmet. System för läckageindikering saknas.</p> |

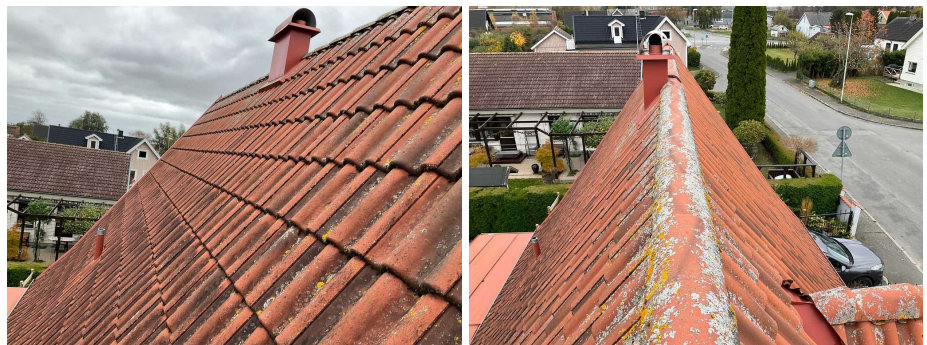
### Tak:

Påväxt och mossor förekommer på takbeläggningen.

Underlagstak är utfört av träfiberskivor vilket är vanligt förekommande. Detta underlagstaket är inte vattenavvisande i någon större omfattning likt ett undertak av råspont och papp och brukar ha brister vid genomföringar, rännalar etc.

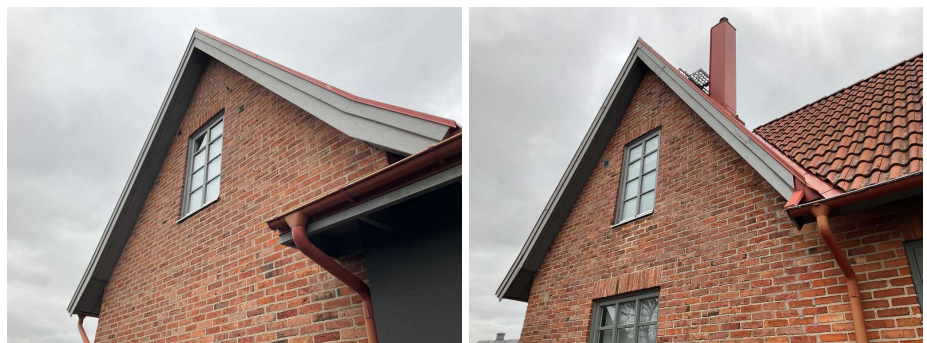
### Fasad och trädetaljer:

Mindre skavanker förekommer på tegelfasaderna.

Trädetaljer som har ett underhålls / målningsbehov förekommer. rötskador förekommer på vindskivor.

Tillbyggnaden på baksidan som är putsad är ej utförd med en ventilerad luftspalt.

Ytterväggskonstruktionen är utförd med luftspalt som inte är ventilerad. Risken består i att om fukt tar sig in i väggkonstruktionen har det svårt att torka ut, vilket kan orsaka fukt-, mögel- och rötskador. Vid infästningar och genomföringar i fasad samt kring fönster och dörrar är risken större för att fukt kan ta sig in i konstruktionen.

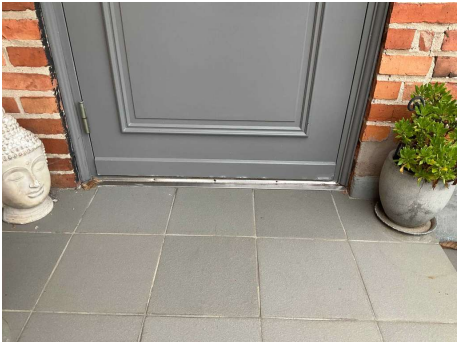
Dörrar:

Dörrbladet är fuktskadat i nedkanten.

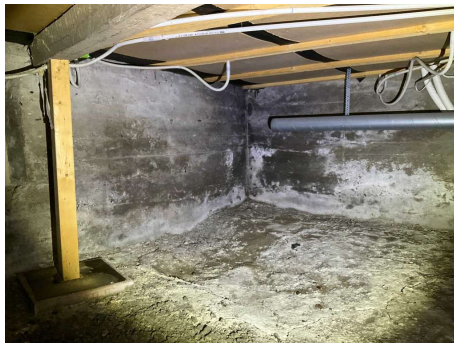
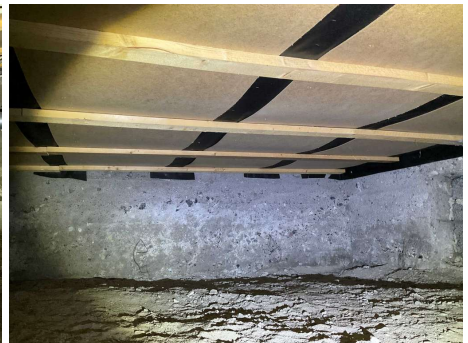
### **Krypgrund:**

Vid stickprovsmässig fuktindikering av blindbotten noterades ingen förhöjd fuktighet.

Krypgrunden är försedd med en mekanisk frånluftsventilation.

En krypgrund är en känslig konstruktion sett ur fuktsynpunkt, bland annat beroende på årstidsvariationer i temperatur/ luftfuktighet och fuktbelastning från marken. En krypgrund anses som en känd riskkonstruktion men är dock vanligt förekommande med hänsyn till byggår. Fuktbelastningen i en krypgrund är som störst sommartid då varm luft tar sig in via sockelventilerna och kyls ned var på den då avger fukt (kondens.) Detta då varm luft kan bära mera fukt än kall luft. Hög fuktbelastning kan leda till fukt-, mögel- och rötskador.
