— ÖVERLÅTELSEBESIKTNING

## Utlåtande över ÖVERLÅTELSEBESIKTNING

Kristianstad Oppmanna-Tollarp 2:86  
Rytters väg 13, 29155 Arkelstorp

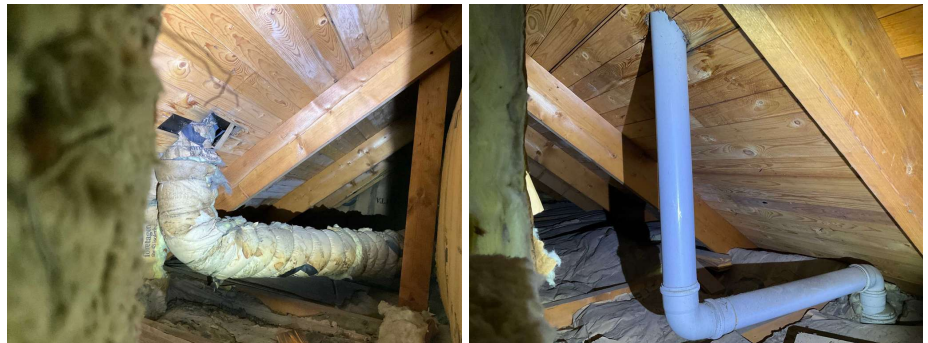
## Kattvind:

Vid stickprovsmässig fuktindikering av takkonstruktionen noterades ingen förhöjd fuktighet.

Missfärgning/ mikrobiell påväxt noteras på takkonstruktionen i mindre omfattning.

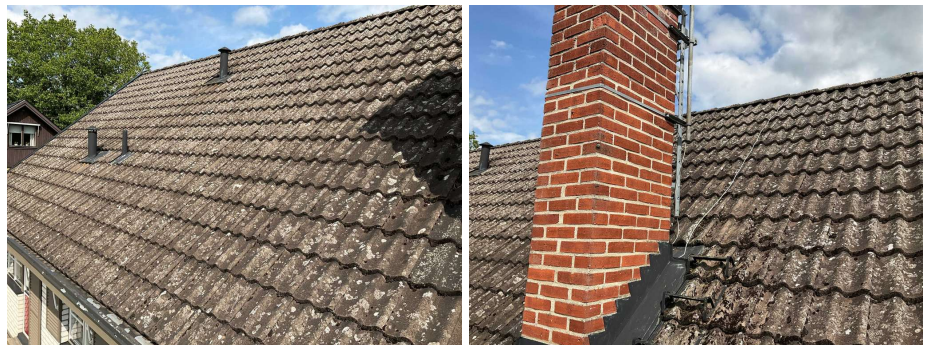
Taket är äldre och har passerat sin tekniska livslängd.

Påväxt och mossor förekommer på takbeläggningen.

På grund av den passerade livslängden samt noterade brister kan inte täthet säkerställas och risk för skada på underliggande konstruktion finns. Äldre takgenomföringar och takanslutna plåtar utför en större risk för eventuella läckage.

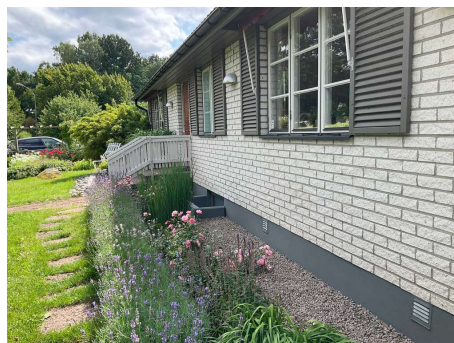
**Fasad och trädetaljer:**

Mindre sättningsprickor noteras på mexifasaden.

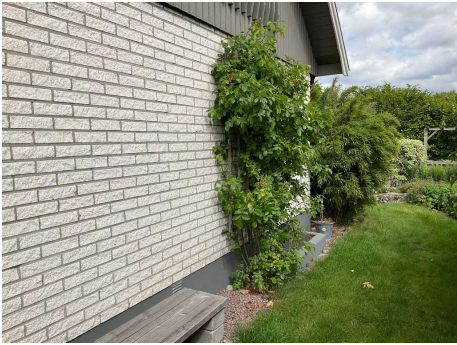
| <b>Mark:</b> | <p>Rabatter/ växtlighet förekommer intill huset. Med växtlighet nära eller mot huskroppen riskerar man att få en ökad fuktbelastning mot husets konstruktioner.</p> |
