Norrlia 1:4
Norrliavägen 41, 297 95 Degeberga

Överlåtelsebesiktning av fast egendom enligt jordabalken för säljare

Adress	Norriavägen 41, 297 95 Degeberga
Fastighetsbeteckning	Norrlia 1:4
Besiktningsnummer	FF20220329-01
Typ av besiktning	Överlåtelsebesiktning säljare
Uppdragsgivare	Joakim Björk
Fastighetsägare	Dödsboet efter Irene Nilsson
Besiktningsman	Fredrik Frank Byggingenjör SBR / Besiktningsman fredrik@speqtab.se 076-009 70 50
Besiktningsdag	2022-03-29
Närvarande	Joakim Björk Maria Sandberg (Fastighetsmäklare)
Väderlek	Ca 2° C och halvklart

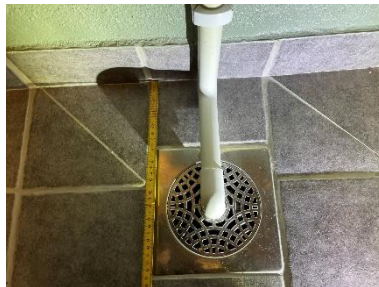
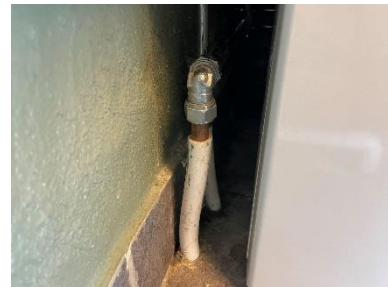
Veranda	Inget att notera.
Kök	Inget att notera.
Vardagsrum	Inget att notera.
Entré/ hall	Inget att notera.
Tvättstuga/ groventré	<p>Golvbrunnen ligger närmare vägg än de 200 mm som branschreglerna/ monteringsanvisningarna föreskriver.</p> <p>Rör genomföringar i golv. Enligt branschreglerna Säker Vatten 2005 ska rör ej bryta golvets tätskikt utan istället komma ut genom väggen. Detta är en avvikelse beroende på när renoveringen utfördes och vid nya branschregler finns alltid en övergångsperiod för anpassning.</p> <p>Saknas frånluftsventilation.</p> <p>Se riskanalys 1.</p>

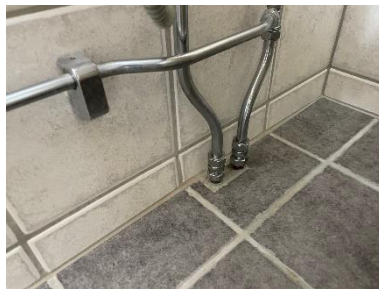
Badrum

Rör genomföringar i golv. Enligt branschreglerna Säker Vatten 2005 ska rör ej bryta golvets tätskikt utan istället komma ut genom väggen. Detta är en avvikelse beroende på när renoveringen utfördes och vid nya branschregler finns alltid en övergångsperiod för anpassning.

Brunnsmanschetten sticker ut under klämringen. Avvikelse från branschreglerna/ monteringsanvisningarna då manschetten enbart ska vika ner bakom ringen och ej fortsätta under.

Saknas frånluftsventilation.

Se riskanalys 1.

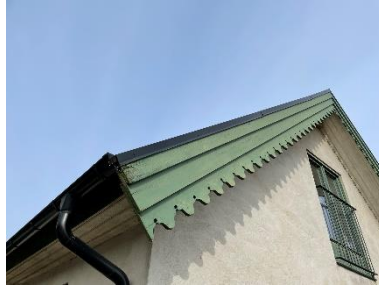
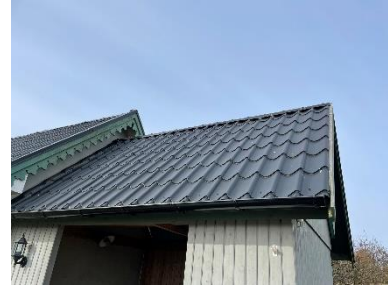
Tak

Generellt underhållsbehov på vindskivorna noteras.

Saknas vindskiveplåt samt plåtbeslag i vinkel mellan tak och fasad på carporten/ förrådet.

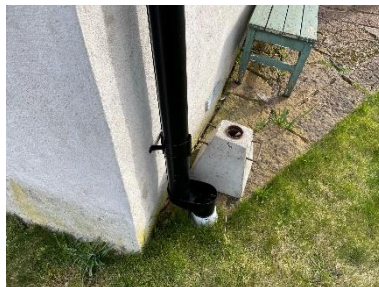
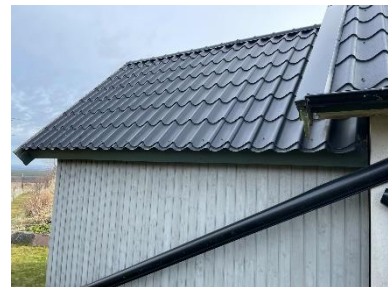
Hängrännor och stuprör

Stuprör ansluter ej parallellt med markledningen i lövsilen punktvis. Kan innebära problem vid kraftigt regn.

Saknas hängränna och stuprör på carportens/ förrådets baksida.

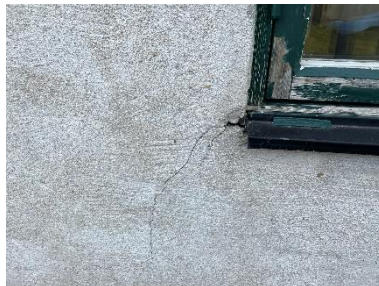
Fasader

Missfärgning/ algpåväxt noteras punktvis, främst nertill samt norrsidan.

Mindre rörelsesprickor noteras, vanligt förekommande med hänsyn till konstruktion.

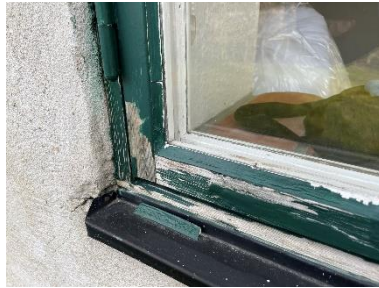
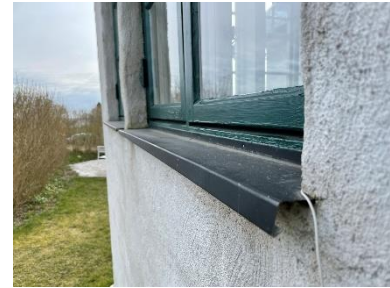
Fönster och dörrar

Fönstren samt balkongdörren har ett generellt underhålls-/renoveringsbehov och då mer eller mindre. Framst på övre plan samt fönster i mer utsatta väderstreck.

Saknas tröskelplåt på ytterdörrarna.

Saknas gavlar/ uppvik amt att det noteras bakfall på verandans fönsterbleck.
