— ÖVERLÅTELSEBESIKTNING

## Utlåtande över ÖVERLÅTELSEBESIKTNING

Kristianstad Örmatofta 49:17  
Örmaroftavägen 54, 291 92 Kristianstad

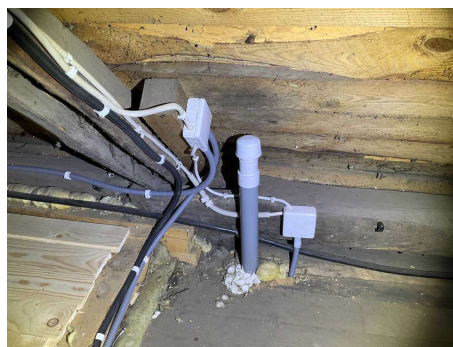
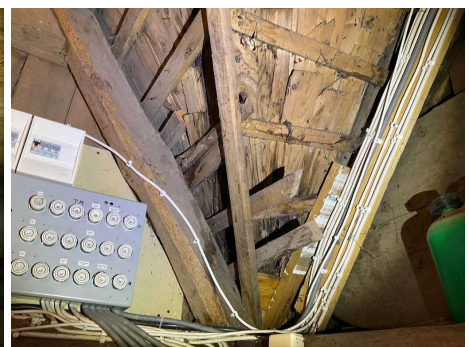
Spår av tidigare läckage och rötskador noteras punktvis på takkonstruktionen, främst i anslutning till ränndalar.

Avloppssystemet luftas via vakuumventil. Med tiden kan ventilen gå sönder och fuktskador kan uppstå närliggande konstruktioner.

En armerad plast har monterats på den kalla sidan av nyare vägg som byggts mot vardagsrum. Plast bör monteras på den varma sidan och inte på den kalla.

Skrubar/spik sticker upp från golvet. Beträdande bör tas med viss försiktighet.

Spår av skadeinsekter noteras vilket är vanligt förekommande i äldre hus. Huruvida det är aktivt eller ej kunde dock inte säkerställas vid besiktningstillfället.

Vid stickprovsmässig fuktindikering av takkonstruktionen noterades ingen förhöjd fuktighet. Dock är en fuktindikering mer relevant under vinterhalvåret då risken för förhöjd fuktighet är större.

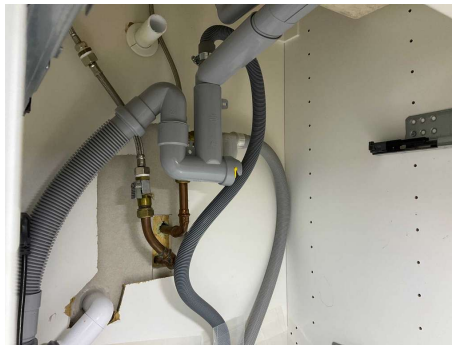
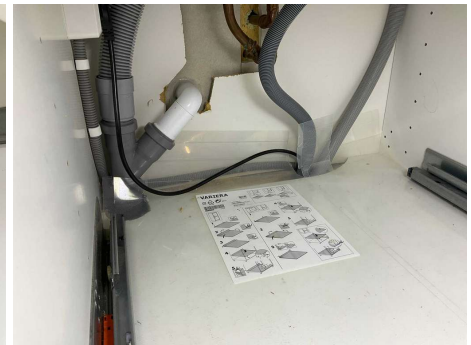
Kök: Diskmaskinens avloppsslang är ej fixerad enligt leverantörens monteringsanvisning och ska i normalfallet fästas på undersidan av köksbänken.

Otätt vid rörgenomföringar i vaskskåpets botten. Det ska vara anordnat så läckage enkelt kan upptäckas

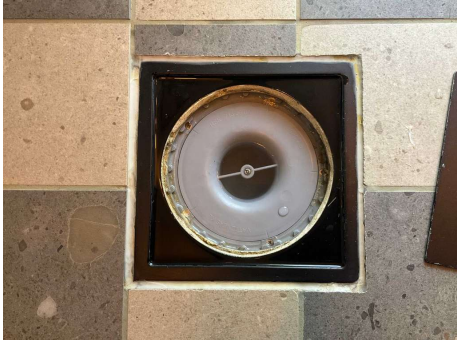
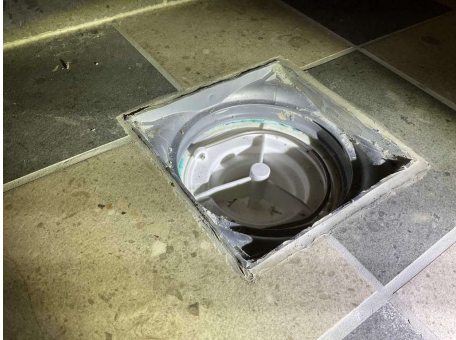
| Badrum: | <p>Saknas tätskikt på vägg utanför duschutrymmet.</p> <p>Rör genomföringar i golv finns. Rör ska ej bryta golvets tätskikt enligt branschreglerna Säker Vatten 2005 utan istället komma ut genom väggen.</p> <p>Sättbruk till klinkerram vid golvbrunn i duschen är applicerat ned över klämringen. Därav kan inte tätskiktets anslutning till golvbrunn kontrolleras.</p> <p>Klämringen i golvbrunnen vid pumpen bottnar inte korrekt i brunnens säte och brunnsmanschetten sticker ut under och förbi klämringen. Den ska enbart vika ner bakom ringen och ej fortsätta ut under. Denna brunn används ej i normalfall utan är till för om läckage inträffar på pump eller andra vattenrör/kopplingar.</p> <p>Se riskanalys.</p> <div></div> |

Möjlighet att kontrollera tätskikt på golv- och väggytor under kakel och klinker är begränsad. När det finns avvikelser från branschstandard/ monteringsanvisningarna, kan inte risken för skador i angränsande konstruktioner helt uteslutas även om detta inte noteras i dagsläget.

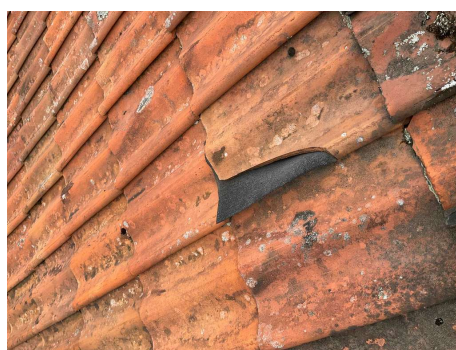
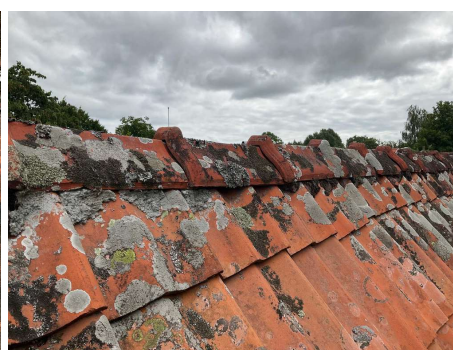
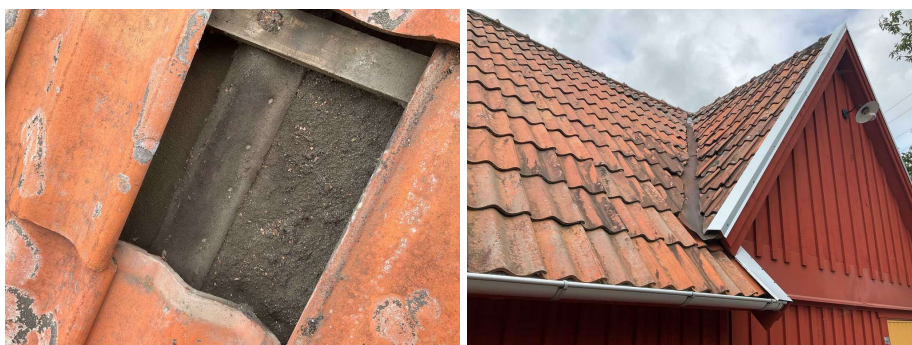
Taket är äldre och har passerat sin tekniska livslängd. När ett material/ en konstruktion blir äldre kan risken för skador/ brister öka. Taket är i behov av omläggning.

Sprött och skört undertak.

Spruckna takpannor förekommer punktvis.

Påväxt och mossa, lav och alger förekommer på takbeläggningen punktvis.

Murbruk undernockpannorna har spruckit och släppt bitvis.

Svackor i takkonstruktionen förekommer.

Brister på äldre plåtbeslag i ränndalarna.

På grund av den passerade livslängden samt noterade brister kan inte täthet säkerställas och risk för skada på underliggande konstruktion finns. Äldre takgenomföringar och takanslutna plåtar utgör en större risk för eventuella läckage.

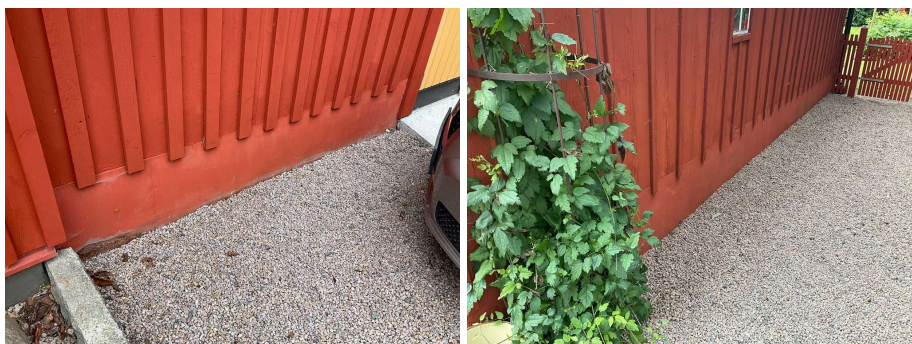
Torrspäckor och ett underhållsbehov på längans panel.

Marken ligger upp mot längans fasad vilket ökar risken för skador på vägg/golvkonstruktioner.

Rostangrepp punktvis på plåtbeslag nertill på längans fasad.

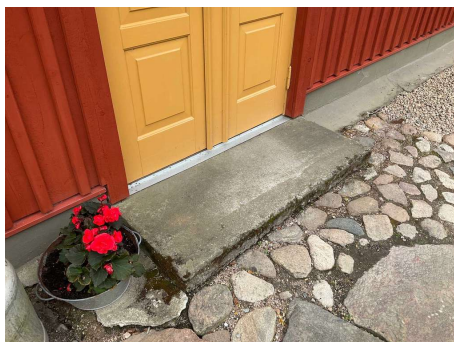
Risk att vatten letar sig in under tröskelplåten via det anslutande betongavsatsen.

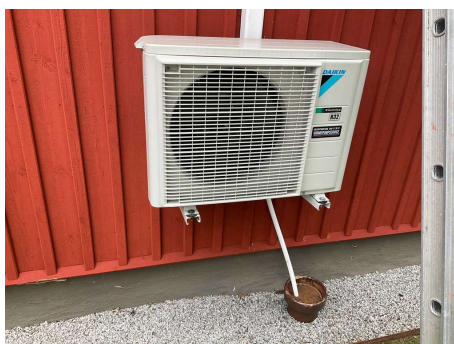
Värmepumpens utedel släpper sitt vatten i direkt anslutning av huset. Kondensvattnet ska helst ledas bort från huskroppen.
