— ÖVERLÅTELSEBESIKTNING

## Utlåtande över ÖVERLÅTELSEBESIKTNING

Kristianstad Kristianstad Åhus 57:59  
Paradisvägen 39, 29632 Åhus

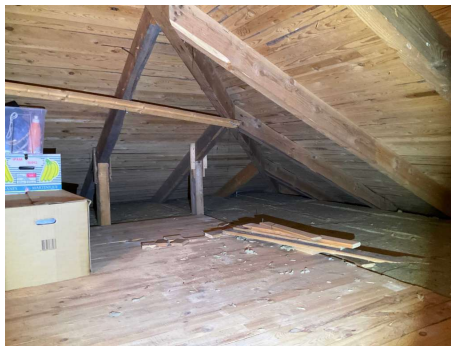
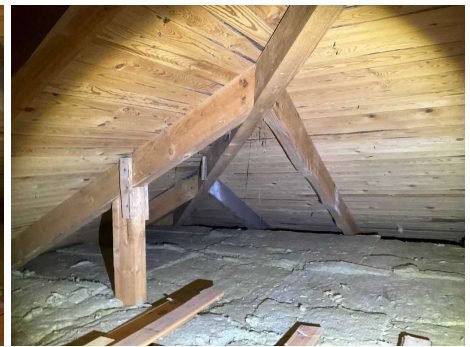
#### Nockvind:

En vind är en känslig konstruktion sett ur fuktsynpunkt och är en känd riskkonstruktion.

Vid stickprovsmässig fuktindikering av takkonstruktionen noterades ingen förhöjd fuktighet.

Spår från äldre läckage noterades som vid besiktningsstillfället noterades vara torrt.

En vind är en känslig konstruktion sett ur fuktsynpunkt och är en känd riskkonstruktion. Då varm fuktig luft från bostaden under den kalla delen av året kommer upp till ett kallt vindsutrymme höjs den relativa fuktigheten och kondensering kan uppstå på underlagstaket med mikrobiella skador som följd.

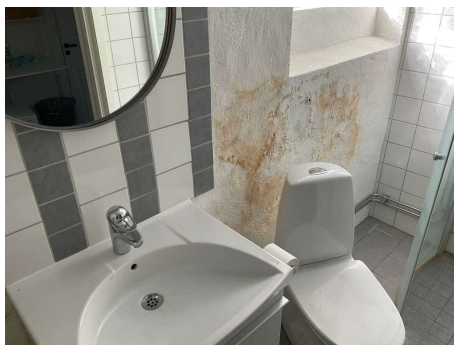
Wc/dusch:

På ytterväggen noteras missfärgning i stor omfattning.

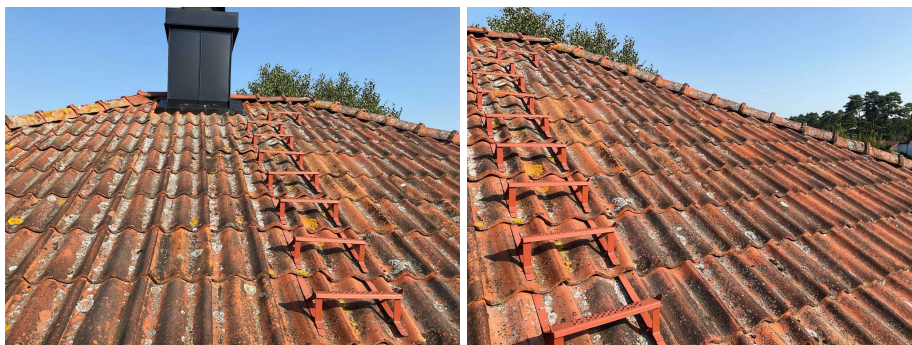
### **Tak:**

Ett antal pannor under takstegen noteras trasiga.

Nocktätning saknas.

Påväxt och mossor förekommer på takbeläggningen.

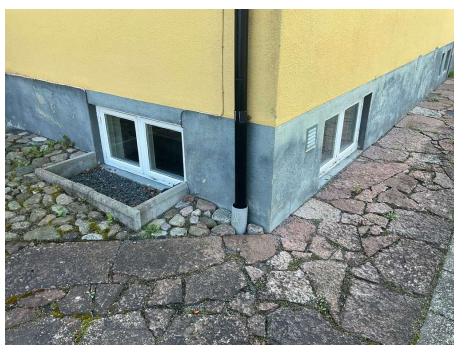
### **Hängrännor och stuprör:**

Stuprör som saknar lövsilar förekommer.

Rostangrepp på hängrännor/ stuprör noteras.

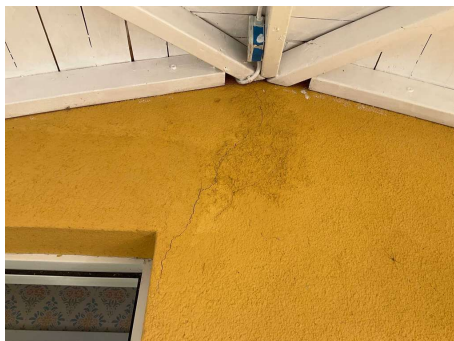
**Fasad och trädetaljer:**

Sprickor och putssläpp förekommer i mindre omfattning.

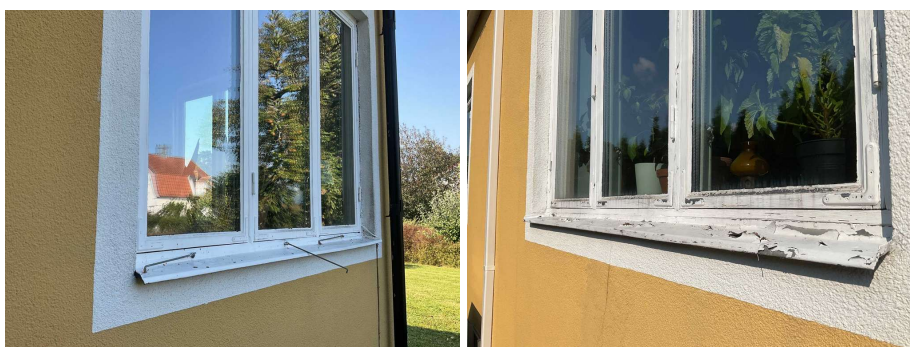
**Fönster:**

Fönsterna är i varierande kondition. Fönsterna har ett generellt underhålls / målningsbehov.

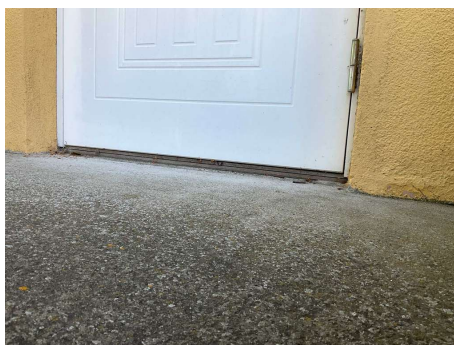
**Dörrar:**

Dörrar utan tröskelbleck förekommer.

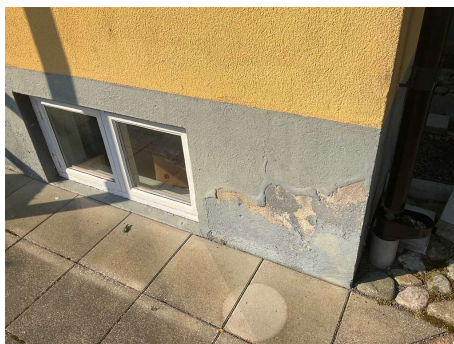
**Grundmur/hussockel:**

Mindre sprickor samt färg och putssläpp förekommer på grundmurarna.

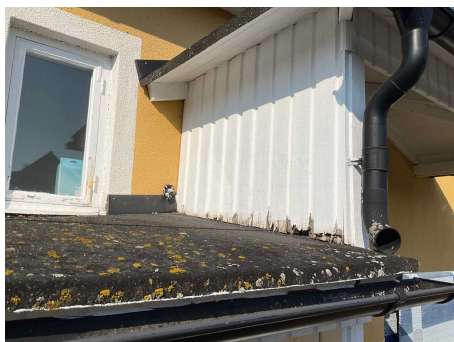
**Anslutande konstruktioner:**

Farstukvist / skärmtak vi trappa har ett generellt underhålls / renoveringsbehov. Rötskador förekommer.
