— ÖVERLÅTELSEBESIKTNING

## Utlåtande över ÖVERLÅTELSEBESIKTNING

Kristianstad Gräshoppan 15  
Lunnavägen 10, 29162 Kristianstad

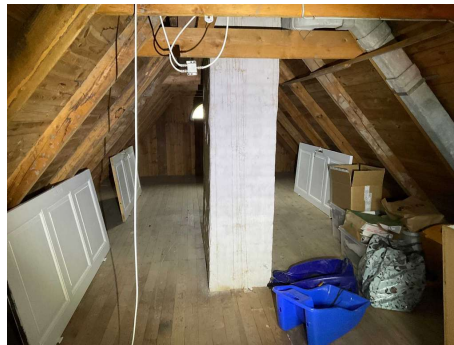
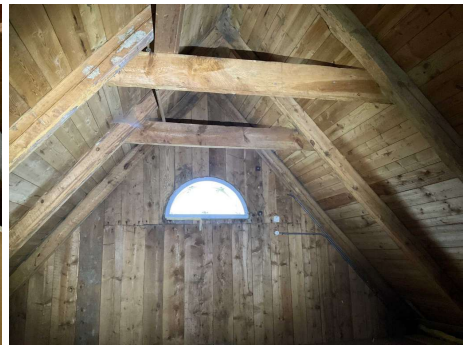
Nockvind:

Vid stickprovsmässig fuktindikering av takkonstruktionen noterades ingen förhöjd fuktighet.

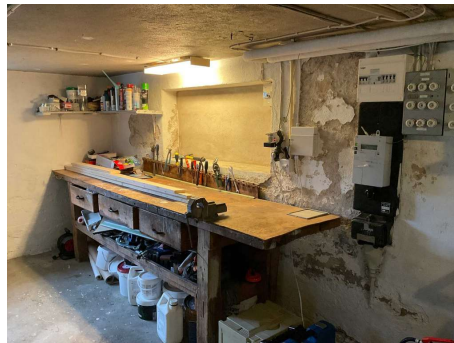
Verkstad / pannrum:

Golvbrunn saknas i utrymmet. Expansionsvatten samlas upp i en hink.

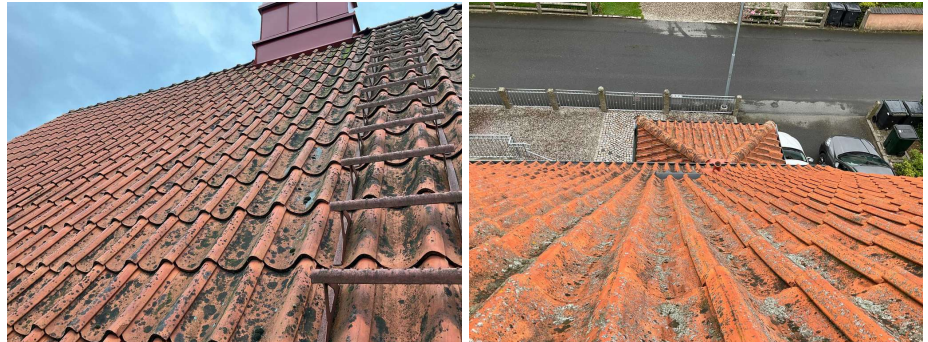
UTVÄNDIGT:**Tak:**

Påväxt och mossa förekommer på takbeläggningen.

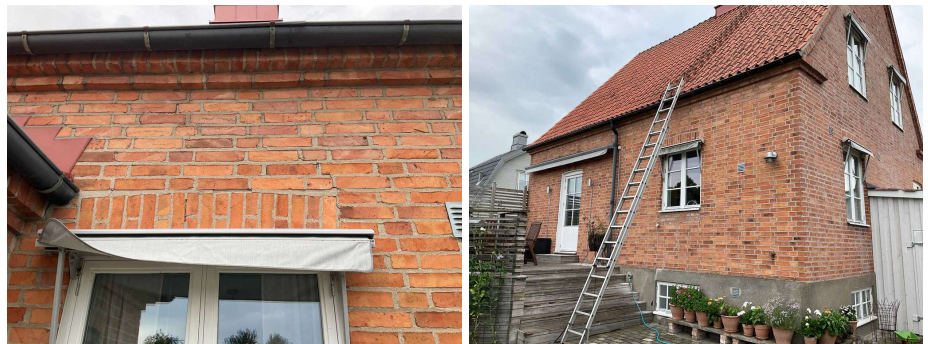
**Fasad och trädetaljer:**

Sprickbildning noteras på tegelfasaden i mindre omfattning.

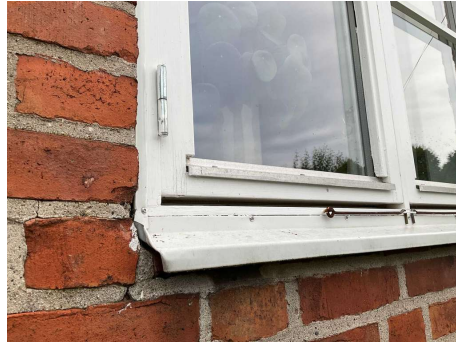
**Fönster:**

Fönster som har underhålls / målningsbehov förekommer.

Fönstren mot vinden är i ett eftersatt skick, rötskador noteras.

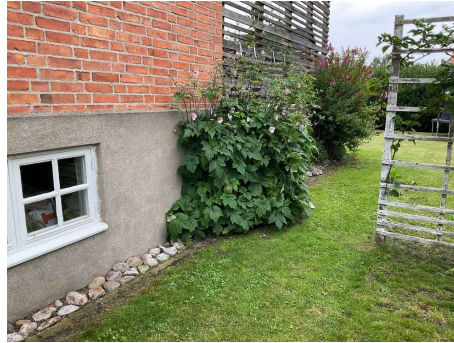
**Mark:**

Rabatter/ växtlighet förekommer intill huset i liten omfattning.  
Med växtlighet nära eller mot huskroppen riskerar man att få en ökad fuktbelastning mot husets konstruktioner.
