# SPECTAB

— ÖVERLÅTELSEBESIKTNING

## Utlåtande över ÖVERLÅTELSEBESIKTNING

Bromölla Morkullan 4  
Ängsvägen 8, 29536 Bromölla

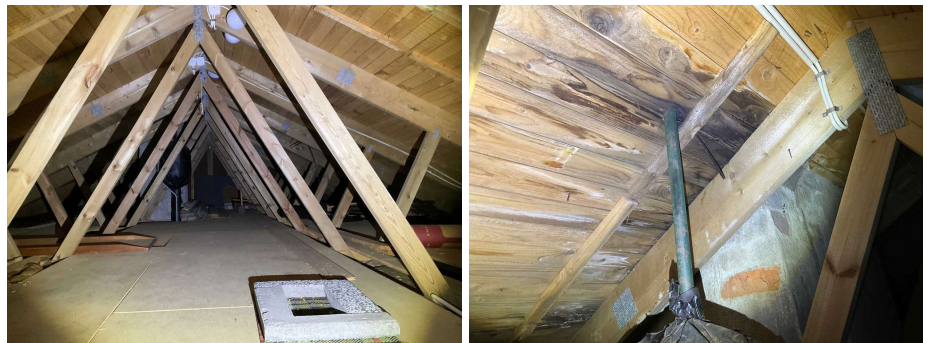
#### Nockvind:

Vid sidan av murstocken är en takgenomföring av expansionskärlet. Här noteras att underlagstaket (råsponten) är rötskadad. Detta var torrt vid besiktningstillfället.

Vid stickprovsmässig fuktindikering av takkonstruktionen noterades ingen förhöjd fuktighet.

En vind är en känslig konstruktion sett ur fuktsynpunkt och är en känd riskkonstruktion. Då varm fuktig luft från bostaden under den kalla delen av året kommer upp till ett kallt vindsutrymme höjs den relativa fuktigheten och kondensering kan uppstå på underlagstaket med mikrobiella skador som följd.

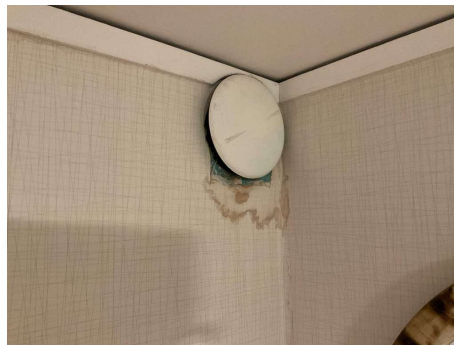
Trapphall /  
korridor:

Fuktfläck noteras vid ventilation på murstocken. Torrt vid besiktningstillfället.

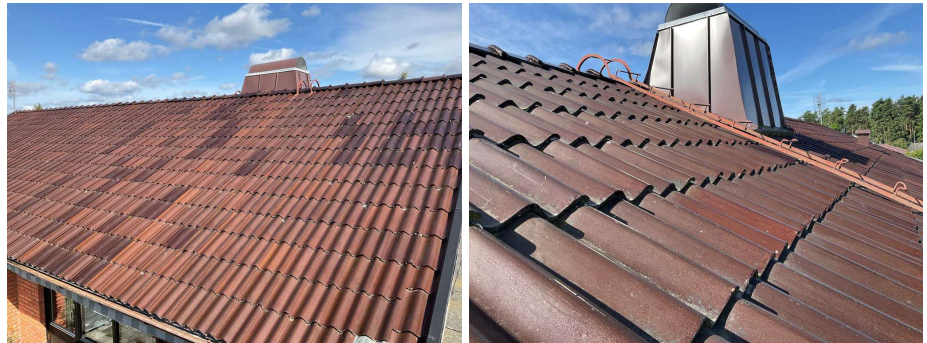
UTVÄNDIGT:**Tak:**

Taket är äldre och har passerat sin tekniska livslängd.

Saknas tätningsband undernockpannorna, vilket ska skydda mot regn och snö att blåsa in mellan takpannorna ochnockpannorna.

På grund av den passerade livslängden samt noterade brister kan inte täthet säkerställas och risk för skada på underliggande konstruktion finns. Äldre takgenomföringar och takanslutna plåtar utför en större risk för eventuella läckage.

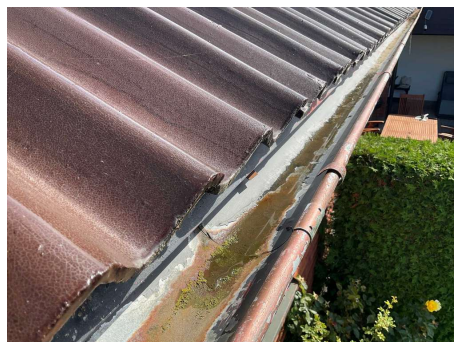
**Hängrännor & stuprör:**

Hängrännor och stuprör är äldre och har passerat sin tekniska livslängd. Rostangrepp förekommer.

Stuprör som saknar lövsilar förekommer.

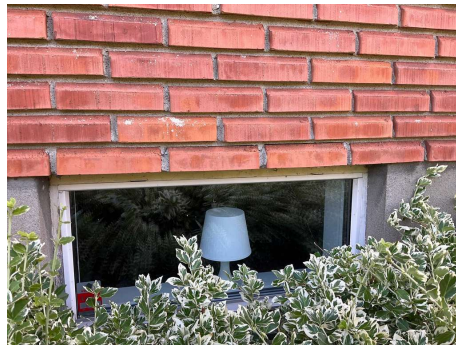
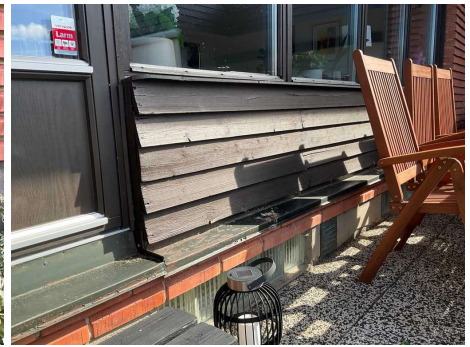
**Fasad & trädetaljer:**

Vid ett fåtal fönster noteras att sprickor förekommer i fog ovan tegelskiftet över öppning,

Panel kring fönster på baksidan är i ett eftersatt skick.

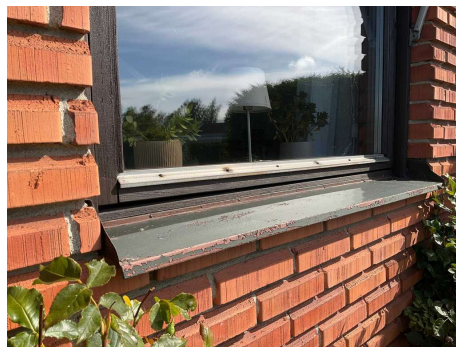
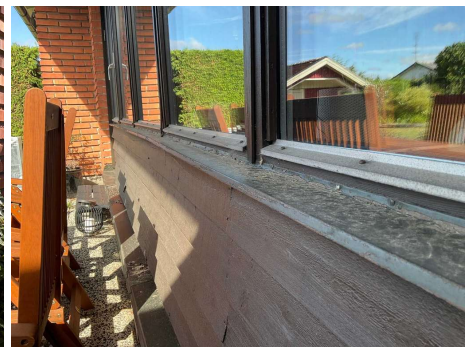
**Fönster & dörrar:**

Fönster och dörrar är äldre och har ett generellt underhålls / målningsbehov.

Fönster på baksidan noteras ha bakfall på fönsterbleck.

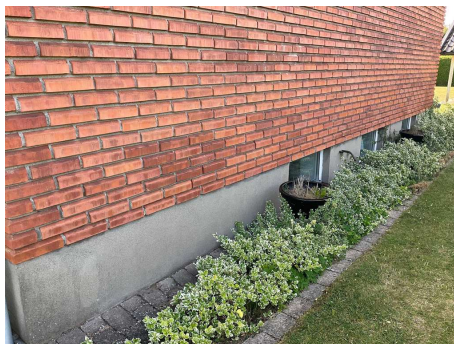
**Mark:**

Rabatter/ växtlighet förekommer intill huset. Med växtlighet nära eller mot huskroppen riskerar man att få en ökad fuktbelastning mot husets konstruktioner.

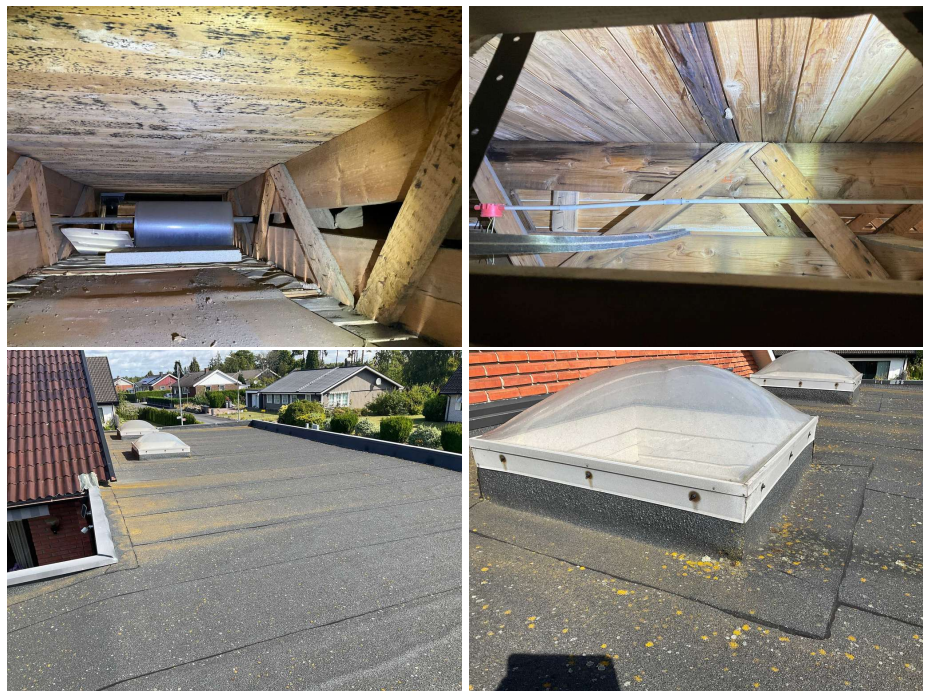
#### Garagebyggnad:

Via en mindre öppning kunde underlagstaket synas. Vid takkupol noteras ett mörkt fält. Om det är ett aktivt läckage är ovisst.

Taket är låglutande. Ett låglutande tak kräver som regel mer underhåll än ett tak med mer lutning. Kvarstående vatten, större mängd snö samt löv och barr ökar risken för läckage med skador på underliggande konstruktioner.
