— ÖVERLÅTELSEBESIKTNING

## Utlåtande över ÖVERLÅTELSEBESIKTNING

Sölvesborg Ärlan 5  
Norregatan 17, 29433 Sölvesborg

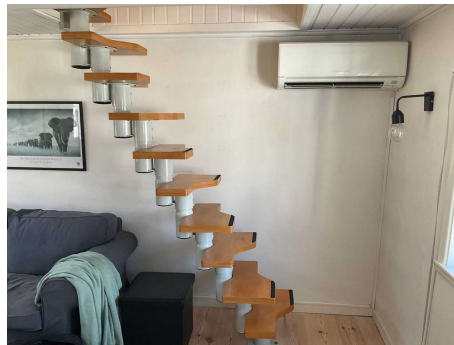
Trappa:

Uppfyller ej kraven gällande säkerhet.

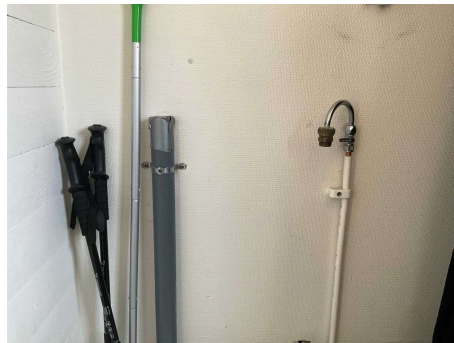
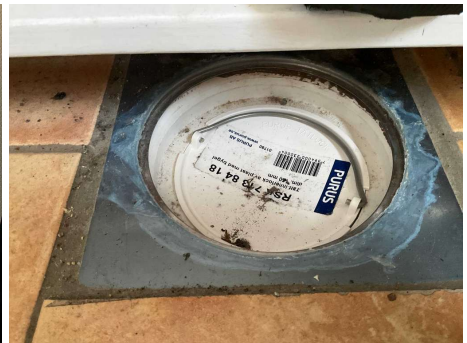
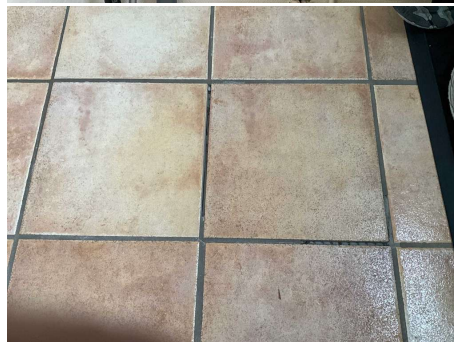
#### Huvudentré:

Förberett för tvättmaskin med golvbrunn, avloppsrör, kallvatten och ström. Detta används ej av nuvarande fastighetsägare. En plugg bör monteras på kallvattenrörets koppling.

Saknas brunnsmanschett/tätskikt och klämring i golvbrunnen.

Fogbrister och lösa klinkerplattor på golvet.

När det finns avvikelser från branschreglerna/ brister i utförandet finns en risk att fukt kan tränga in i angränsande konstruktioner och orsaka skador.

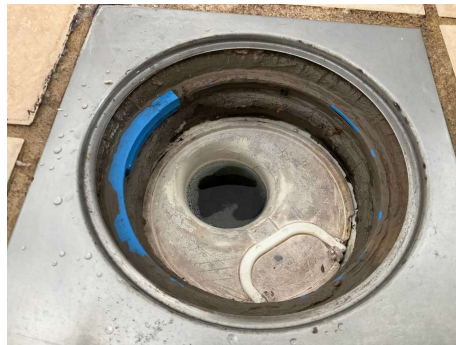
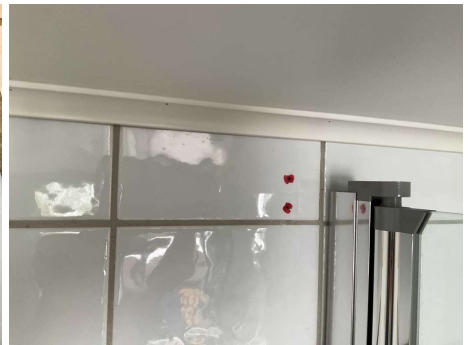
Wc/dusch:

Brunnsmanschetten sticker ut under och förbi klämringen. Den ska enbart vika ner bakom ringen och ej fortsätta ut under.

Grunda fogar och brister i fallet på golvet i anslutning till golvbrunnen. Risk för stående vatten lokalt.

Rör genomföringar i golv finns. Rör ska ej bryta golvets tätskikt enligt branschreglerna Säker Vatten 2005 utan istället komma ut genom väggen.

Äldre skruvhål har ej tätats med silikon.

Möjlighet att kontrollera tätskikt på golv- och väggytor under kakel och klinker är begränsad. När det finns avvikelser från branschstandard/ monteringsanvisningarna, kan inte risken för skador i angränsande konstruktioner helt uteslutas även om detta inte noteras i dagsläget.

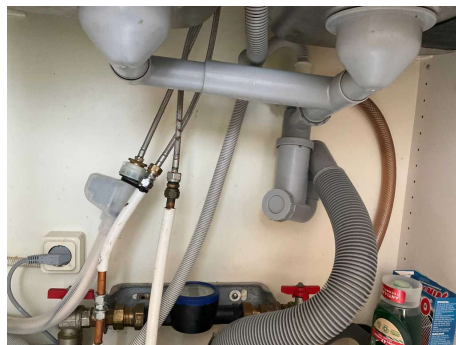
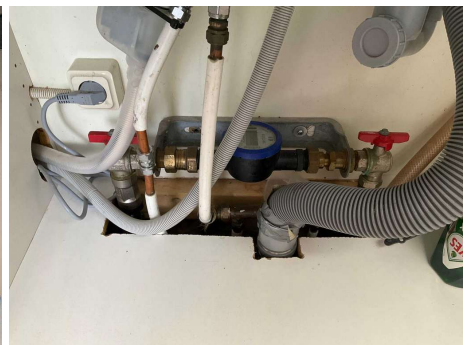
Kök:

Diskmaskinens avloppsslang är ej fixerad enligt leverantörens monteringsanvisning och ska i normalfallet fästas på undersidan av köksbänken.

Fog mellan vägg/fönster och bänkskiva saknas.

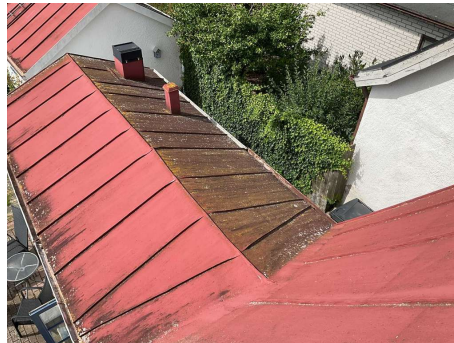
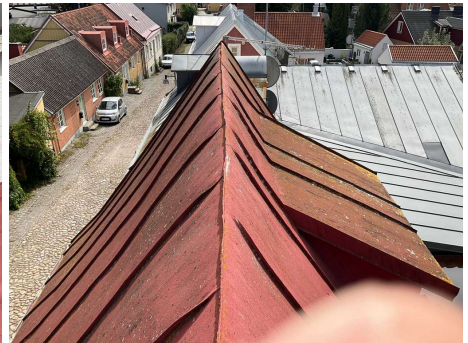
UTVÄNDIGT:**Tak:**

Taket är äldre och har passerat sin tekniska livslängd. När ett material/ en konstruktion blir äldre kan risken för skador/ brister öka.

Påväxt av lav/mossa förekommer på takbeläggningen.

Taket är besiktigt i begränsad omfattning från takstegen.

På grund av den passerade livslängden samt noterade brister kan inte täthet säkerställas och risk för skada på underliggande konstruktion finns. Äldre takgenomföringar och takanslutna plåtar utför en större risk för eventuella läckage.

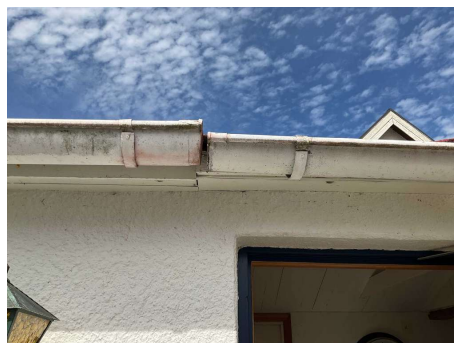
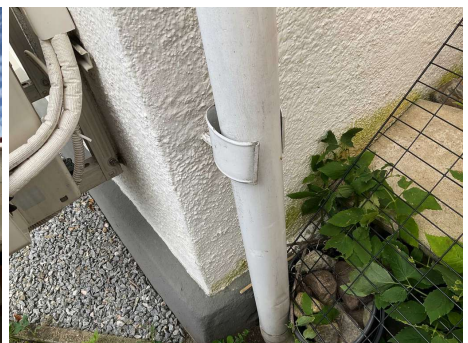
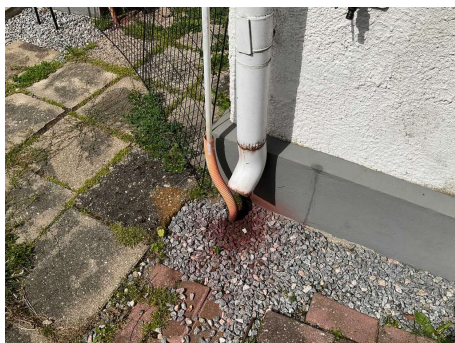
**Hängrännor & stuprör:**

Hängrännan över köksdörrarna är delad och glipa mellan rännorna finns.

Saknas klämma på sturörssvep.

Stuprör som släpper sitt vatten intill huskroppen förekommer.

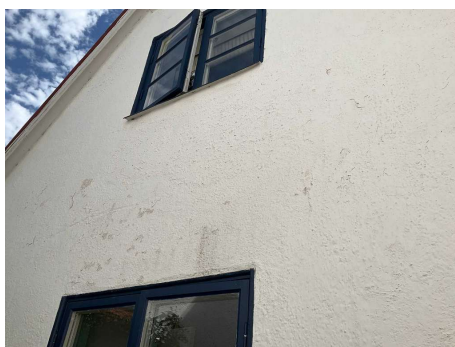
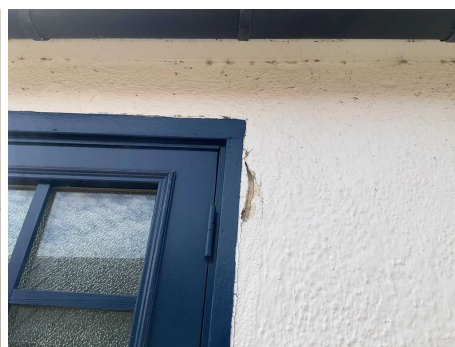
**Fasad och trädetaljer:**

Färgsläpp punktvis i mindre utsträckning.

Putsskada i anslutning till entrédörren.

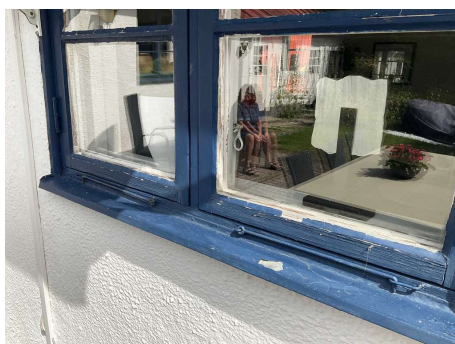
**Fönster:**

Underhålls-/ målningsbehov generellt.

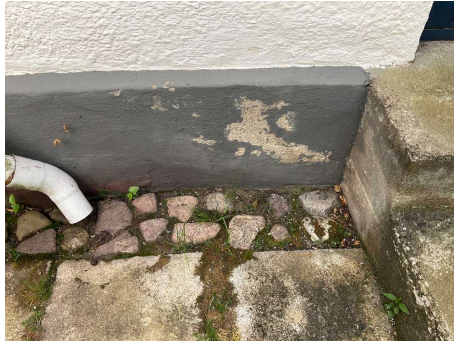
**Grundmur/hussockel:**

Färgsläpp och mindre rörelsesprickor punktvis.

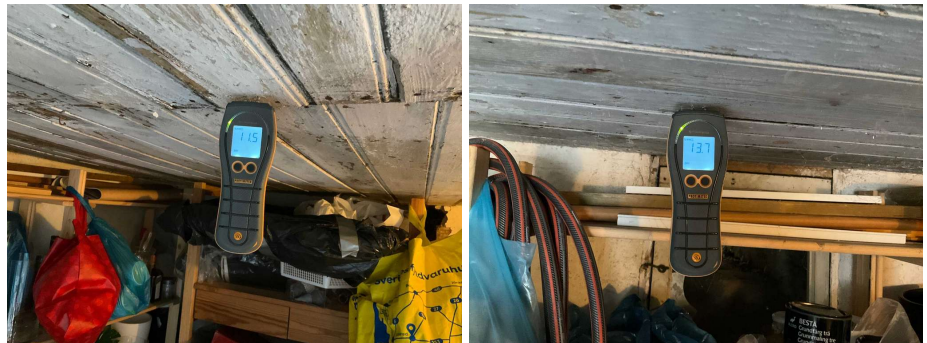
### Källare:

En källare benämns som en allmänt känd riskkonstruktion. Risken består främst i den permanenta fuktpåverkan från angränsande mark.

Fuktgenomslag, missfärgning, puts- och färgsläpp förekommer på väggar/ golv.

Vid stickprovsmässig fuktindikering av virke i taket noterades ingen förhöjd fuktighet.

Viss begränsad besiktningsmöjlighet på grund av förvaring i utrymmet.

En källare utsätts i regel mer eller mindre för permanent fuktpåverkan från angränsande mark. Organiskt material som vidrör källarytterväggar och golv riskerar att bli skadade. Täta material/ beläggningar mot golv och vägg bidrar till en ökad risk för skador.
