— ÖVERLÅTELSEBESIKTNING

## Utlåtande över ÖVERLÅTELSEBESIKTNING

Sölvesborg Sölvesborg Stiby 28:77  
Valnötsvägen 4 , 29472 Sölvesborg

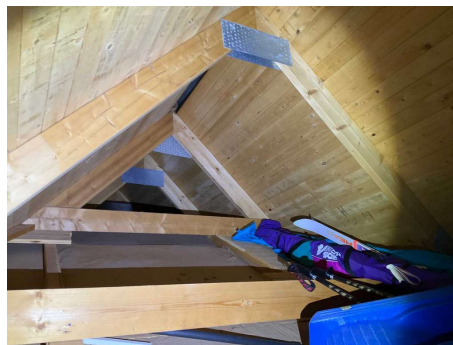
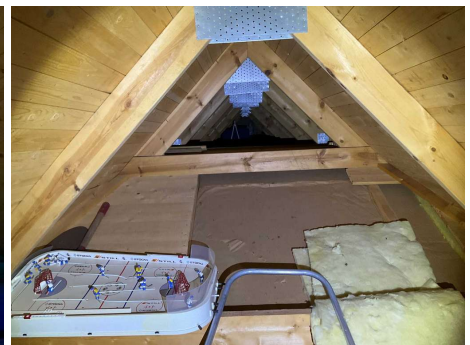
Frånluftskanaler som inte är erforderligt kondensisolerade förekommer.

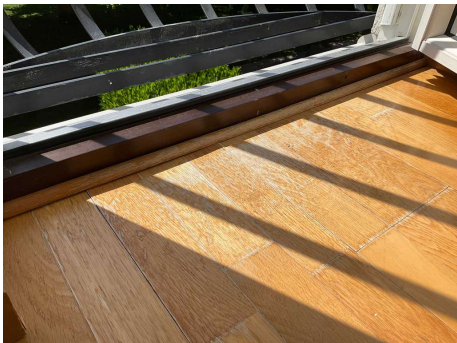
| Sovrum 1 med<br>klädkammare: | <p>Golvbeläggningen noteras vara fuktskadat innanför balkongdörren.</p> |

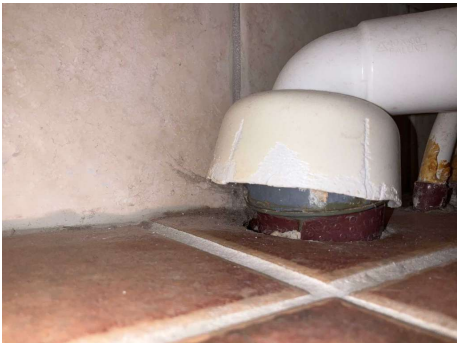
| Wc/ Badrum / bastu: | <p>Tätskiktet sticker ut under och förbi klämringen i golvbrunnen. Den ska enbart vika ner bakom ringen och ej fortsätta ut under.</p> <p>Plastmattan noteras vara skadad vid uppviket till avloppet till kommoden. Vatten och avloppsledningarna vid kommoden är ej erforderligt uppfästa.</p> <p>Sättbruk till klinkerram vid golvbrunn i bastu är applicerat ned över klämringen. Därav kan inte tätskiktets anslutning till golvbrunn kontrolleras.</p> <p>Rör genomföringar i golv. Rör ska ej bryta golvets tätskikt utan istället komma ut genom väggen. Detta var dock ingen avvikelse vid byggåret.</p> |

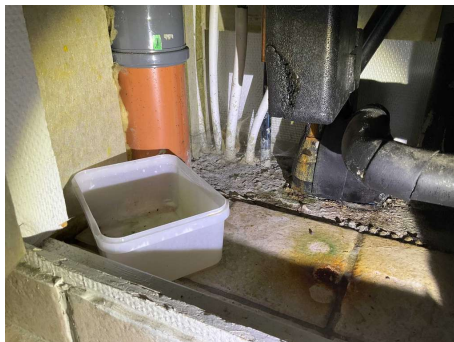
Golvvärmecentral är placerad i förrådet. Golvvärmecentralen är utförd enligt byggnormen för byggåret och saknar där med en tät botten samt system för läckageindikering.

Rör genomföringar i golv. Rör ska ej bryta golvets tätskikt utan istället komma ut genom väggen.

Delvis saknas tätskikt i utrymmet.

Sättbruk till klinkerram vid golvbrunn är applicerat ned över klämringen. Därav kan inte tätskiktets anslutning till golvbrunn kontrolleras.

När brister och avvikelser förekommer finns det en risk att fukt kan tränga in i bakomliggande konstruktioner/ material och orsaka skador.

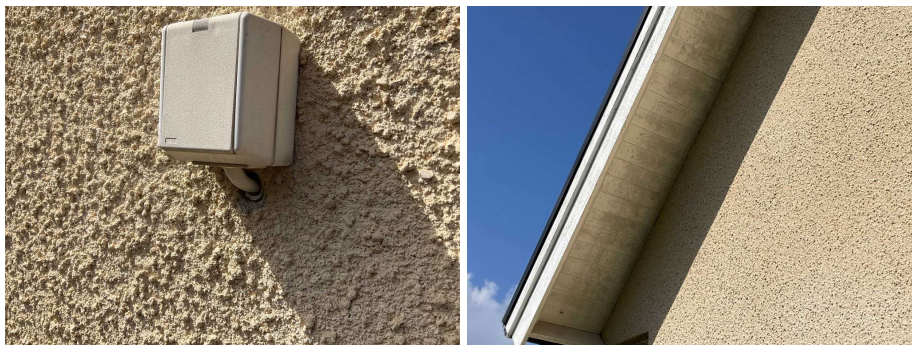
Fasaden är en enstegstätad fasad.

Utvändiga trädetaljer som har ett underhålls / målningsbehov förekommer.

Ytterväggskonstruktionen är utförd utan luftspalt. Risken består i att om fukt tar sig in i väggkonstruktionen har den svårt att torka ut, vilket kan orsaka fukt-, mögel- och rötskador. Vid infästningar och genomföringar i fasad samt kring fönster och dörrar är risken större för att fukt kan ta sig in i konstruktionen.

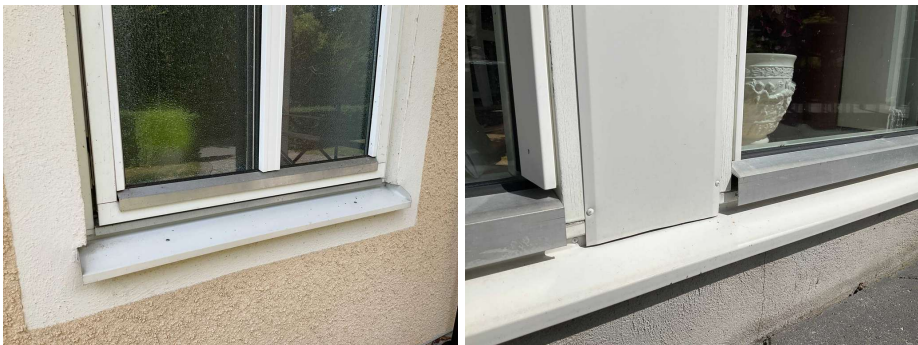
Fönster där begynnande torrsprickor förekommer på karm och båge noteras.

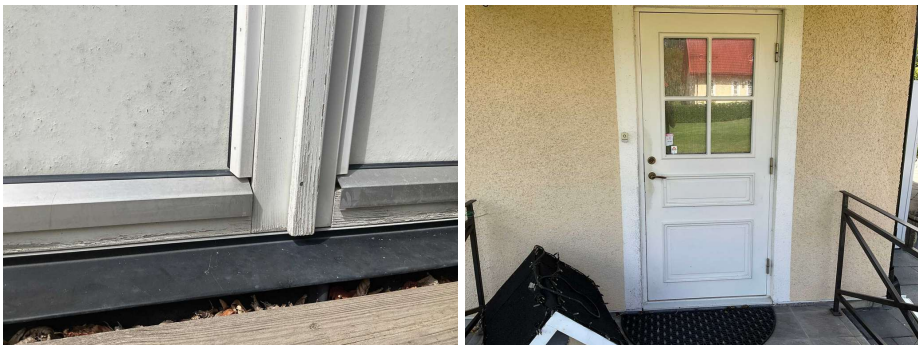
Dörrar med underhålls / målningsbehov förekommer.

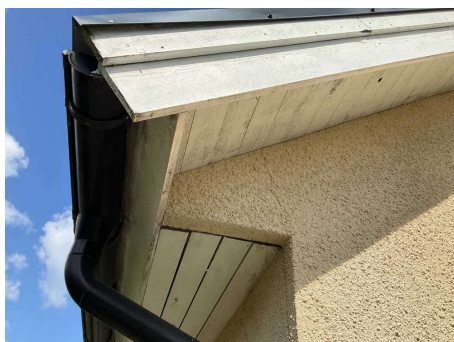
Fasaden är en enstegstätad fasad.

Utvändiga trädetaljer som har ett underhålls / målningsbehov förekommer.

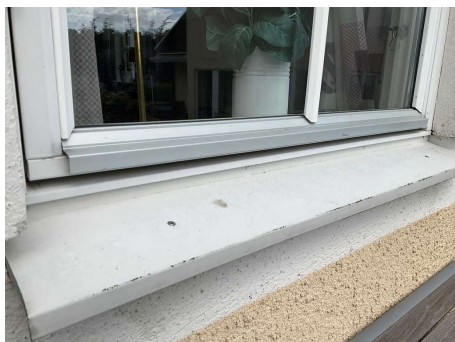
Fönster där begynnande torrsprickor förekommer på karm och båg  
noteras.

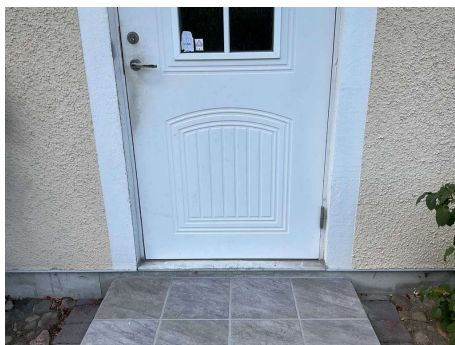
Dörrar med underhålls / målningsbehov förekommer.

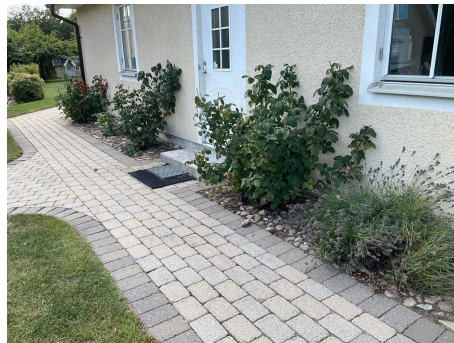
Rabatter/ växtlighet förekommer intill huset. Med växtlighet nära eller mot huskroppen riskerar man att få en ökad fuktbelastning mot husets konstruktioner.
