## Utlåtande över ÖVERLÅTELSEBESIKTNING

Kristianstad Skepparslöv 27:2  
Ekebergsvägen 179, 291 92 Kristianstad

## ÖVERLÅTELSEBESIKTNING FÖR SÄLJARE MED UTÖKAT SKYDD

Omfattning: Okulär besiktning av huvudbyggnad. Friliggande- samt sidobyggnader ingår ej i besiktningsens omfattning.  
Besiktningsdag: 2024-08-05 kl. 10:00  
Närvarande: Ola Stjernberg

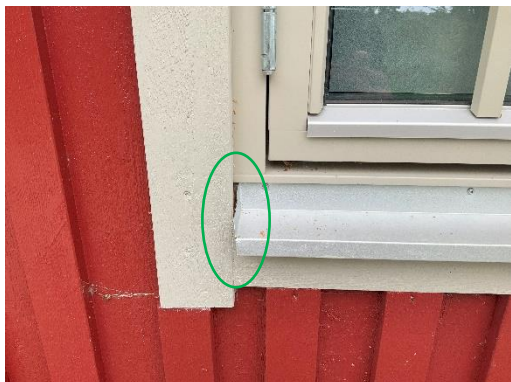
| Fönster/Dörrar | <p>Lokala otätheter noterades på fönsterbleckens uppvik på sidorna, vilket kan innebära risk för fuktskador i anslutande konstruktioner.</p> <p>Tröskelbleck alternativt tätning saknas på ytterdörrar vilket kan skapa fuktrelaterade skador på närliggande konstruktioner. Enligt nuvarande ägare är dessa beställda och kommer monterad innan försäljning.</p> |

*Bild 1: Fönster. Lokala otätheter noterades på fönsterbleckens uppvik på sidorna.*

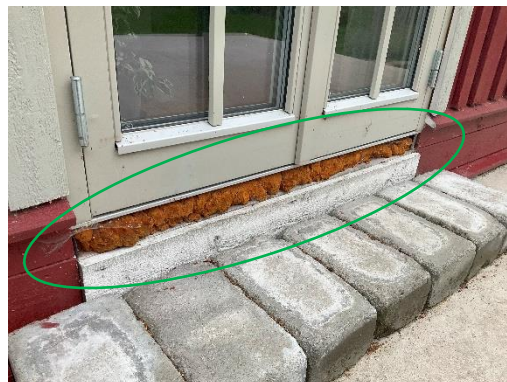
*Bild 2: Dörrar. Tröskelbleck alternativt tätning saknas på ytterdörrar.*

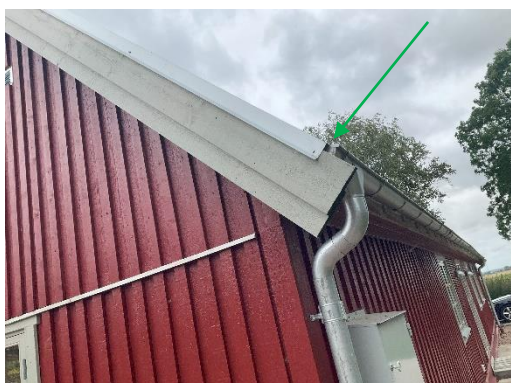
| Yttertak | Vindskiveplåt är avslutad i linje med hängrännor vilket innebär att nedersta delen av vindskivan ej är skyddad och därav kan slitas fortare än nödvändigt. |

*Bild 3: Yttertak. Vindskiveplåt är avslutad i linje med hängrännor*

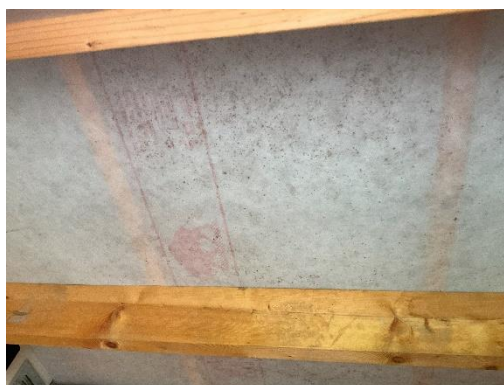
| Förråd (baksida) | Förekommer fläckar på väv mot insida yttertak. Rekommenderar hållas under uppsikt för att kunna upptäcka eventuella förändringar. |

*Bild 4: Förråd (baksida). Förekommer fläckar på väv mot insida yttertak.*

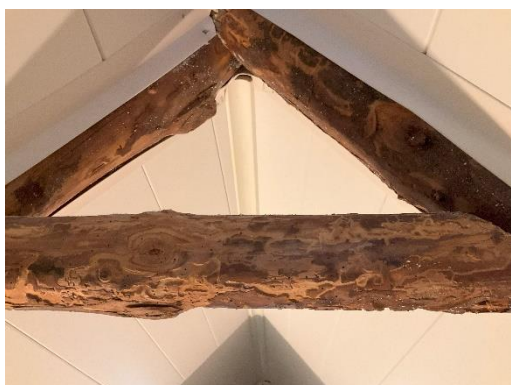
På äldre takstolar förekommer träskadedjursangrepp, vilket är vanligt förekommande i äldre byggnader. Inga indikationer av att träskadedjuren var aktiva på något åtkomligt område. Vill man få det undersökt närmre kan sakkunnig kontaktas för ett utlåtande.

*Bild 5: På äldre takstolar förekommer träskadedjursangrepp.*

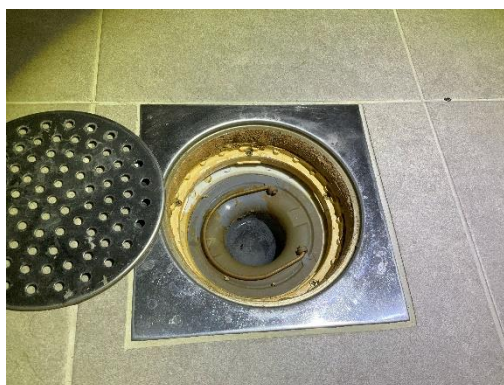
| Våtrum | Fönstret är placerat i våtzon 1 (närmre än 1m från dusch).<br><br>Går ej att bekräfta om tätskikt/brunnsmanschett förekommer eller ej då bruk/fix döljer området ner mot klämring. Foto på renovering/utförandet ska finnas enligt nuvarande ägare. |

*Bild 6: Våtrum. Går ej att bekräfta om tätskikt/brunnsmanschett förekommer eller ej då bruk/fix döljer området ner mot klämring.*
