— ÖVERLÅTELSEBESIKTNING

## Utlåtande över ÖVERLÅTELSEBESIKTNING

Kristianstad Sönnarslöv 76:76  
Kladderbacksvägen 15, 29896 Östra Sönnarslöv

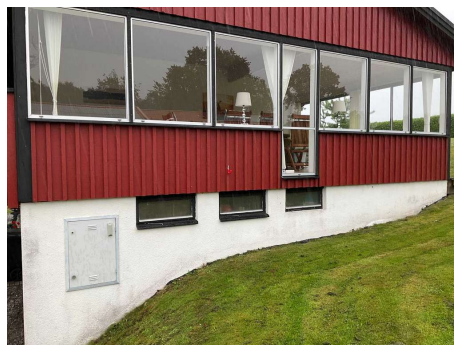
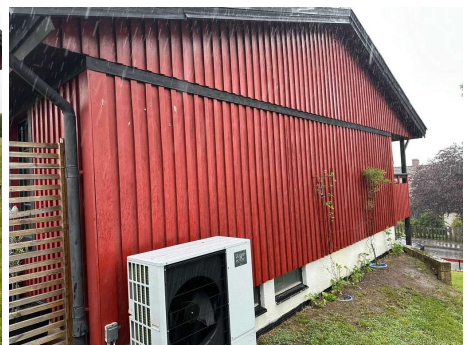
**Fasad och trädetaljer:**

Skador / sprickor noteras som är provisoriskt lagade med silikon. Glipor i skarvar förekommer.
